Rybníky - naše dědictví i bohatství pro budoucnost

Rybníky – naše dědictví i bohatství pro budoucnost

sborník příspěvků odborné konference

18. - 19. června, 2015

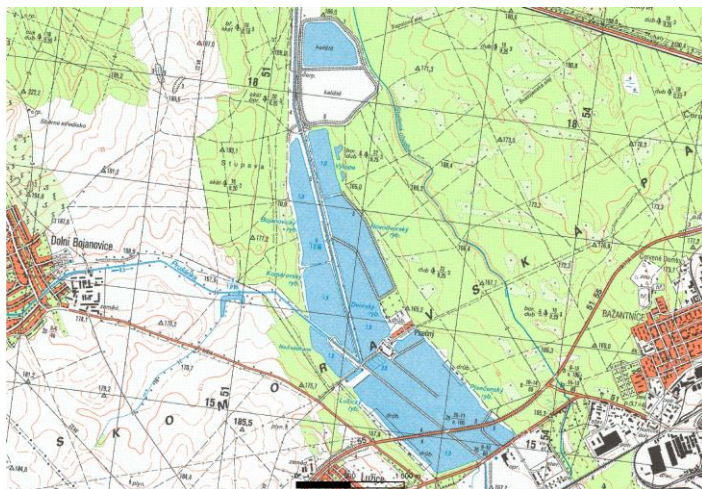
Obr. 3. Soustava rybníků na řece Kyjovka na mapě československého vojenského mapování z roku 1991.

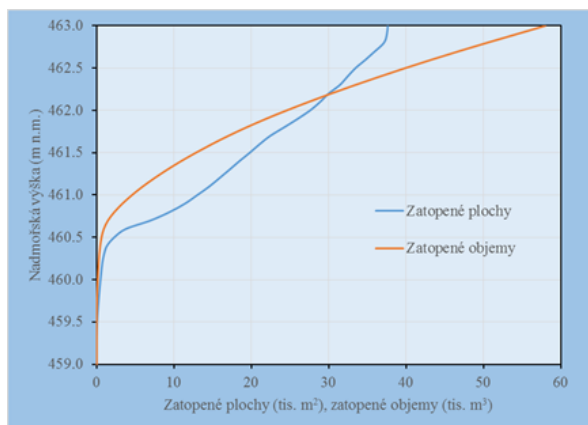
Obr. 6. Čáry zatopených ploch a objemů vykreslené s ohledem na historický rozsah vodní plochy a současnou konfiguraci terénu.

Na základě objemové analýzy zátopy zaniklého rybníka Wozlitzer Teich byl zjištěn celkový objem $57\,967\,m^3$ odpovídající korigovanému rozsahu historické zátopy při uvažování současné morfologie tohoto prostoru, plocha zátopy činí 3.76 ha.

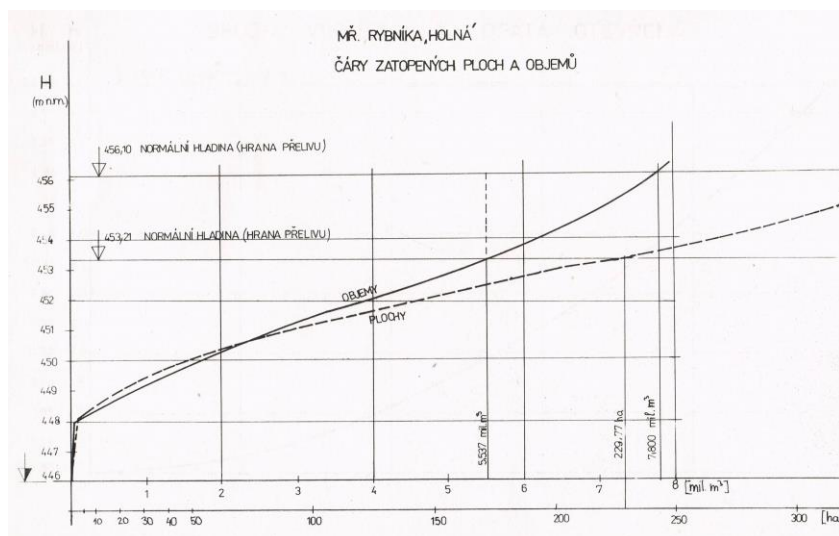
Obr. 1. Záznam z manipulačního plánu rybníka Holná

vnitrozemské krajíně velmi důležitou a někdy opomíjenou regulační službu. Na obrázku č. 1 je kopie záznamu z manipulačního plánu pro rybník Holná na Jindřichohradecku. Při normální hladině je objem akumulované vody (akumulační objem) 5,537 milionů m^3 při zatopené ploše 170 ha (kóta 453, 2 metry nad mořem), dosáhne-li hladina vody k přelivové hraně bezpečnostního přelivu (kóta 456,1 metry nad mořem), je zaplavena plocha 229,77 ha a celkový objem vody v rybníce je 7,8 milionů m^3 . V retenčním prostoru rybníka (nad normální hladinou) se tedy zdrželo 2,3 milionů m^3 vody. Rybník se rozlévá po své katastrální ploše, zaplavují se litorální porosty a nedochází ke škodám, které by vznikly na zaplavovaných plodinách.

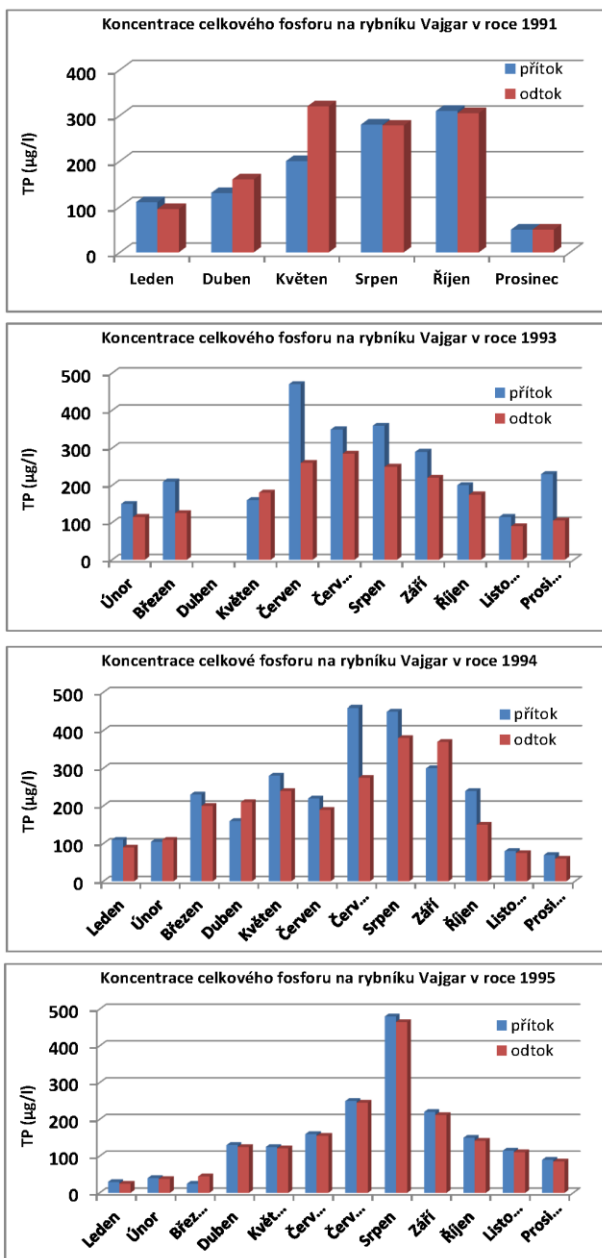
Obr. 2. Grafy koncentrací TP na přítoku a odtoku rybníka Vajgar v letech 1991 (před odbahněním), 1993, 1994 a 1995.

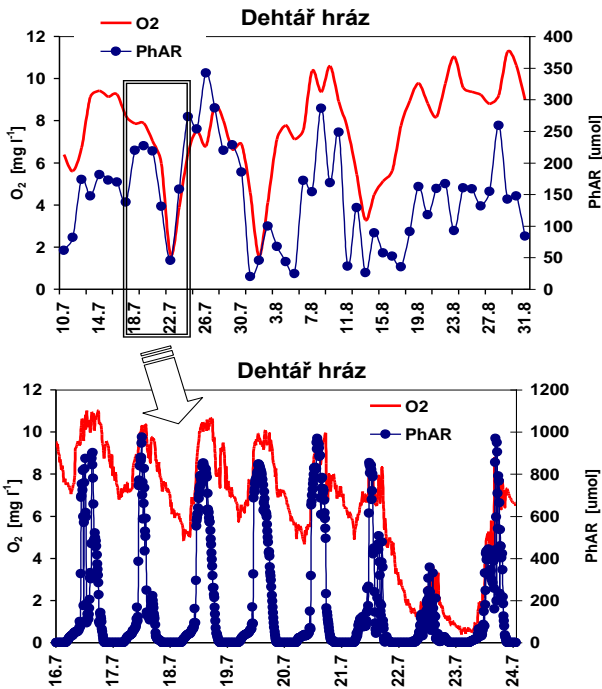
Obr. 3. Krátkodobé změny obsahu rozpuštěného kyslíku v závislosti na příkonu fotosynteticky aktivní radiace (PhAR). Nahoře kolísání denních průměrných hodnot. Dole diurnální změny.

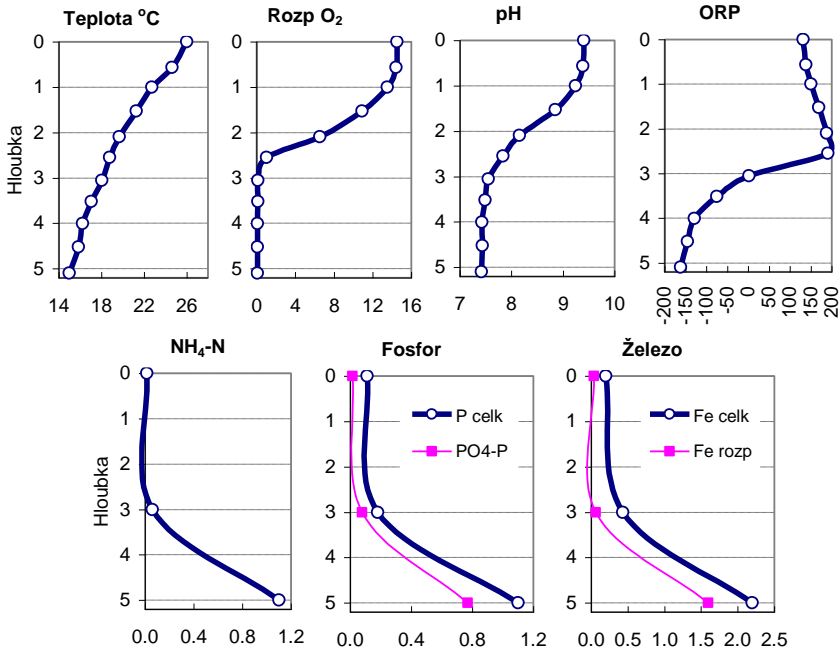
Obr. 4. Vertikální stratifikace vodního sloupce na příkladu rybníka Dehtář (9. 6. 2014). ORP – oxidoredukční potenciál.

Z grafů na Obr. 4 je zároveň dobře patrné, že je velmi důležité, zda voda z rybníka odtéká hladinovým přelivem nebo ode dna požerákem. Odtok tzv. spodní vody znamená omezení retence fosforu v rybníce a negativní vliv na jakost vody v povodí pod rybníkem.

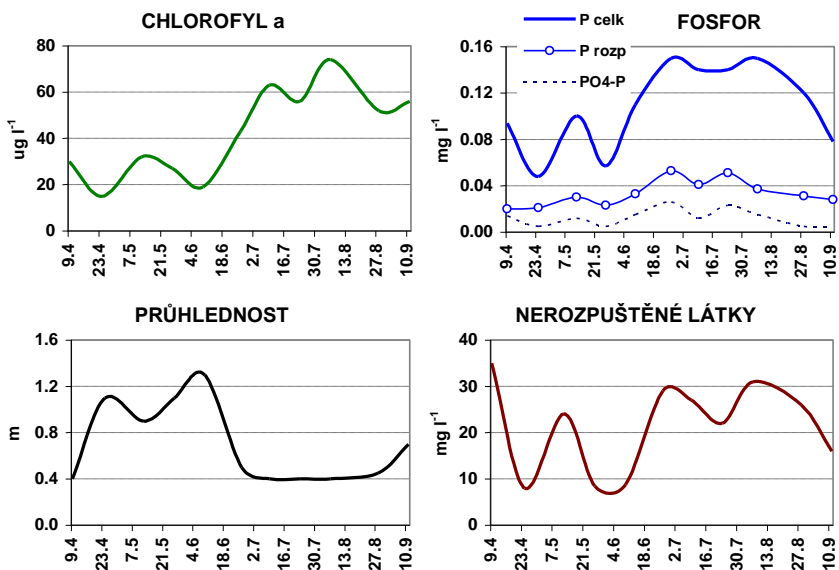
Obr. 5. Sezónní vývoj vybraných parametrů v povrchové vrstvě vody u hráze rybníka Dehtář v r. 2014.

V průběhu vegetační sezóny tedy zjistíme nejlepší kvalitu vody v rybnících jarními vzorky a nejhorší v plném létě. Proto je třeba k charakteristice rybníka odebrat alespoň 3 vzorky (květen, červenec a srpen). Je velmi důležité uvést, že výkyvy v jakosti vody prostorové, denní, sezónní i v hloubkovém profilu jsou tím výraznější, čím úživnější rybník je.

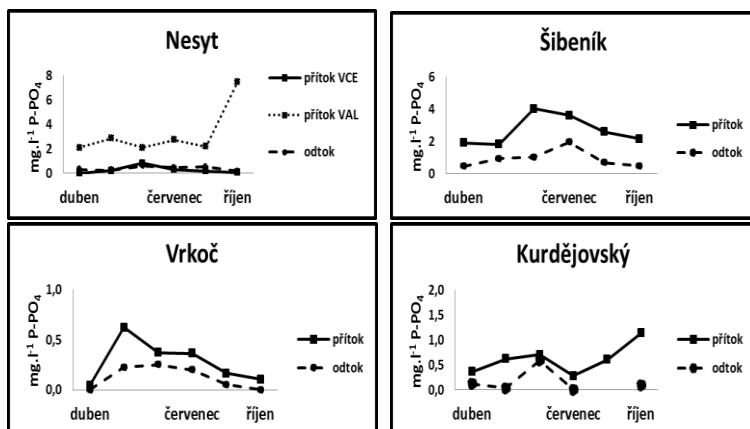
Obr. 1. Koncentrace fosforu ($P-PO_4$) na přítoku a odtoku rybníků jižní Moravy ve vegetačním období 2009.

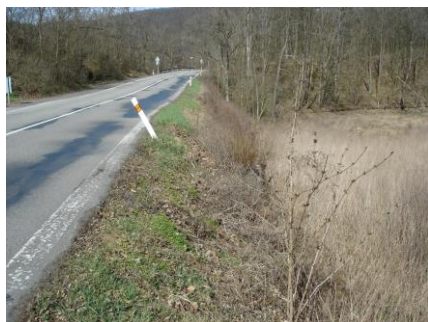
Obrázek 1 (Vlevo) Stávající násypový svah (archiv autora)

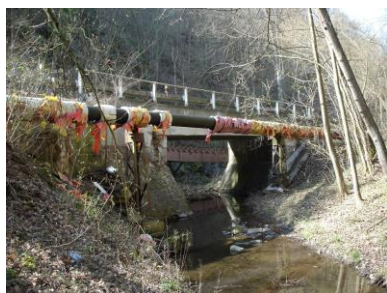
Obrázek 7 (Vlevo) Stávající potrubní most (archiv autora)

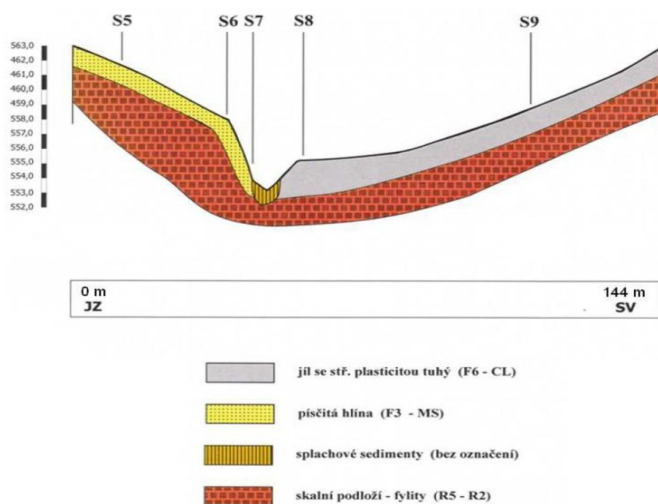
Obr. 3. Schematický geologický řez. Hrázový profil.

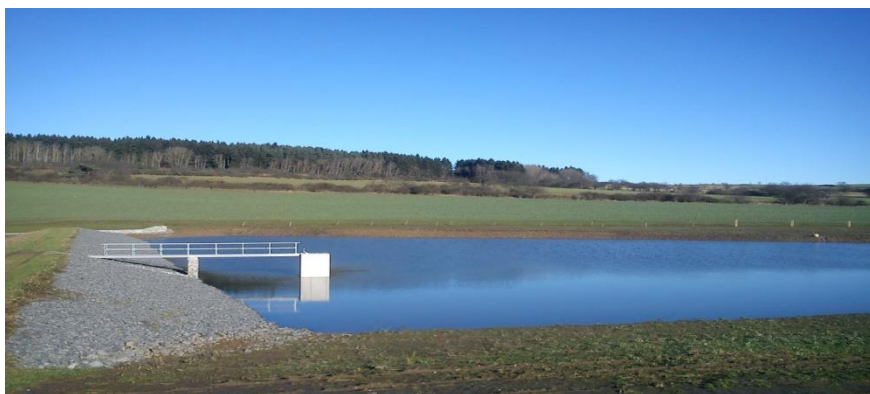
Obr. 4. Nádrž těsně po dokončení – napouštění

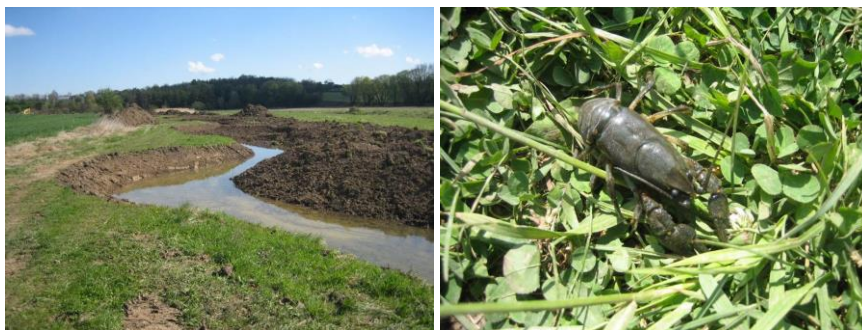
Obr. 3. Obtokové koryto – zemní práce (vlevo); rak kamenáč (vpravo).

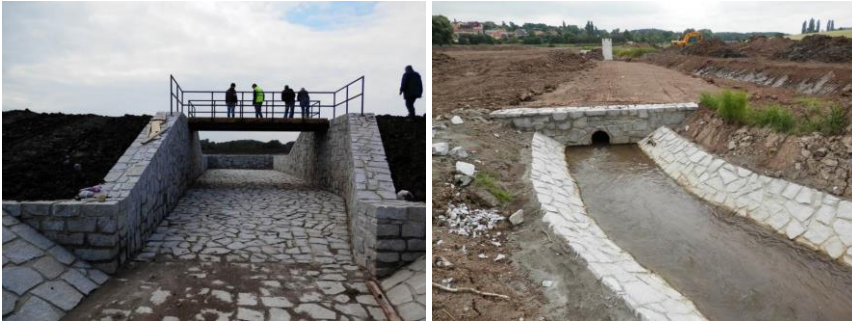
Obr. 4. Bezpečnostní přeliv s lávkou (vlevo); spodní výpust (vpravo).

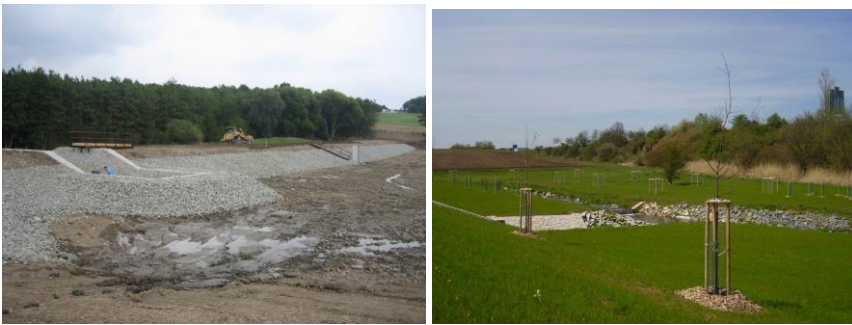
Obr. 5. Zpevnění návodní strany hráze (vlevo); nově vysázená vegetace v okolí rybníka (vpravo).

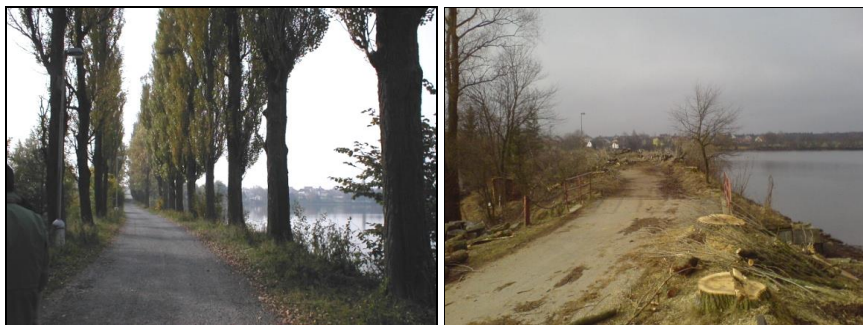
Obr. 1. Alej nevhodných topolů na koruně (vlevo); pařezy – doklad poškození stromů (vpravo).

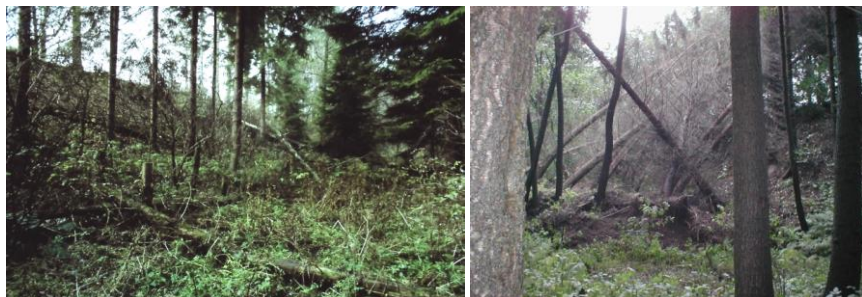
Obr. 2. Neudržovaný smrkový porost (vlevo); sesuv svahu – vliv porostu smrků (vpravo).

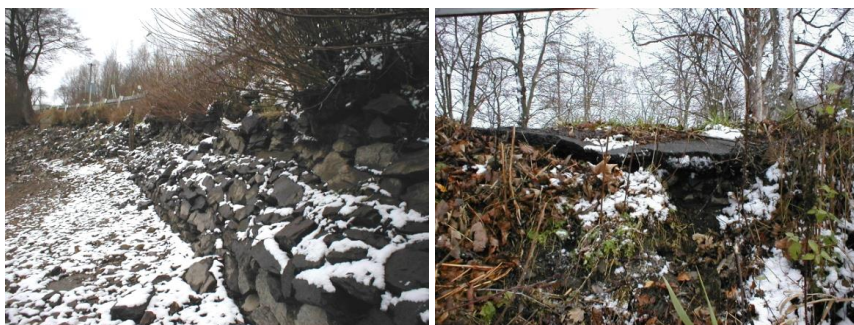
Obr. 3. Taras porušený zatížením vozidly (vlevo); sesutá krajnice nad porušeným tarasem (vpravo).

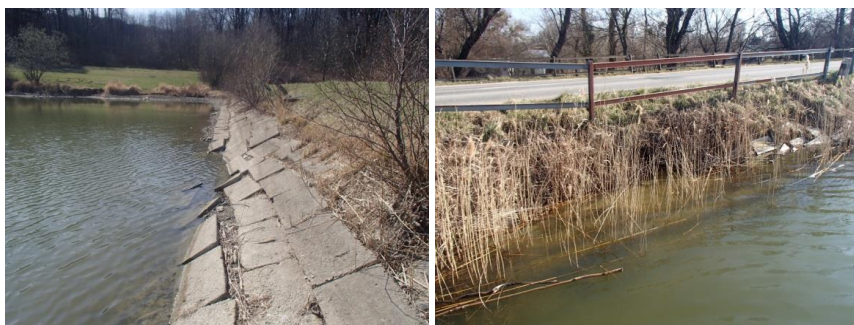
Obr. 4. Sesuté betonové panely (vlevo); sesuv silnice nad porušeným opevněním (vpravo).

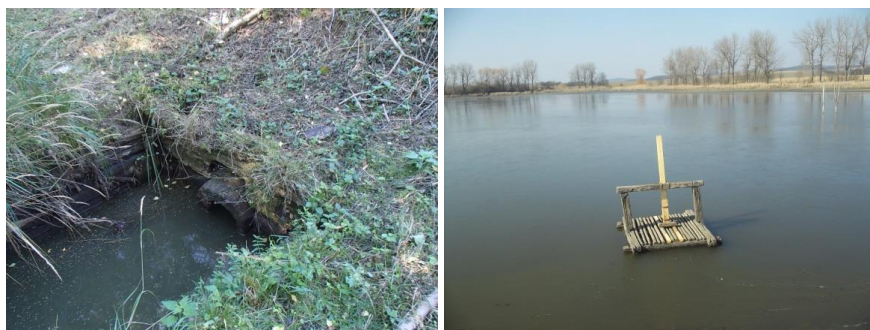
Obr. 6. Nízká hladina v trubní jámě (vlevo); výpust rybníka – čap (vpravo).

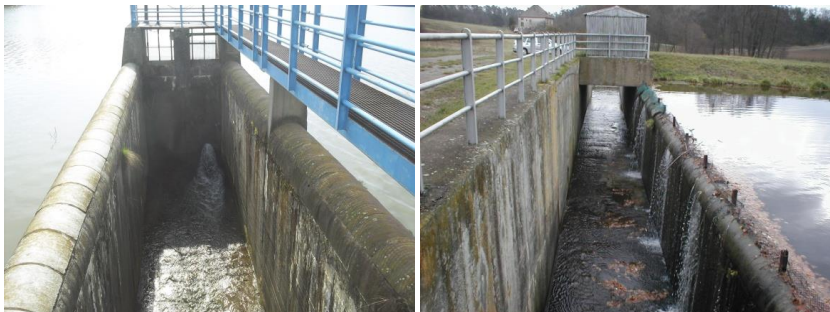
Obr. 10. Boční přeliv se skluzem (vlevo); sdružený objekt (vpravo).

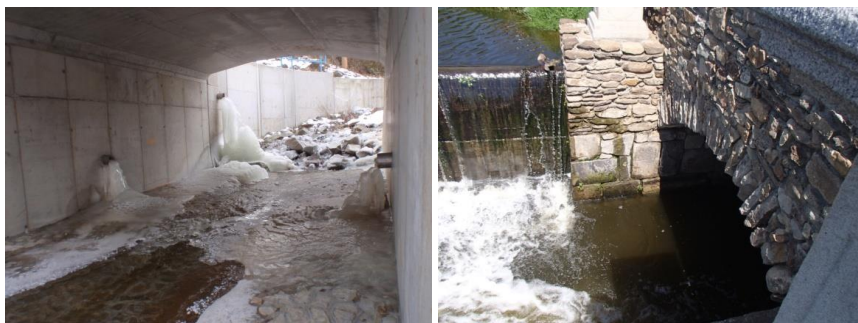
Obr. 11. Chybně navržená konstrukce (vlevo); správně řešená replika historického mostu (vpravo).

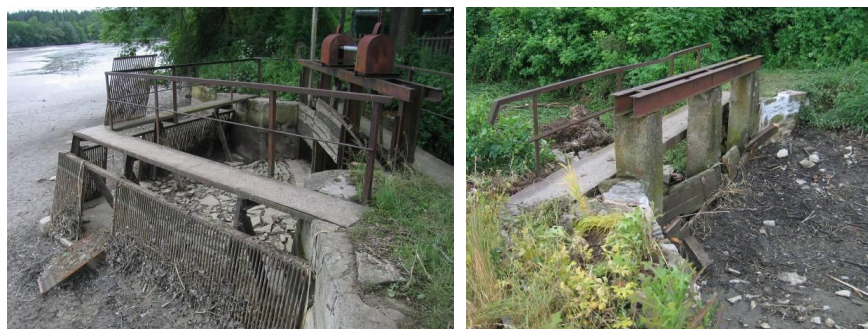
Obr. 3. Mlékovický rybník – bezpečnostní přelivy po povodni (5. 6. 2013)

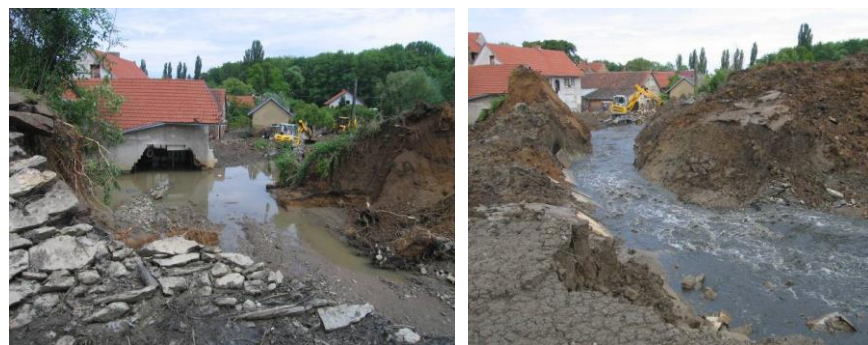
Obr. 4. Mlékovický rybník 5. 6. 2013 – pohled průřvou do podhráží a dočasný překop hráze.

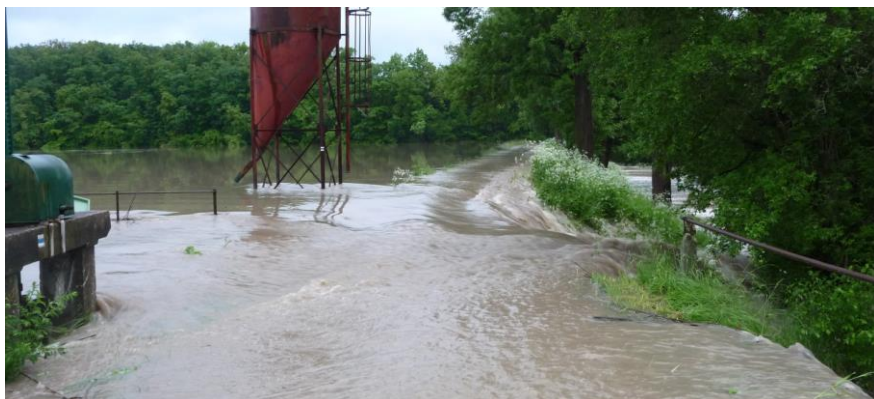
Obr. 5. Komárovský rybník – voda přepadající přes korunu hráze 2. 6. 2013 ve 20:00 hod., přibližně 6 hodin před kulminací

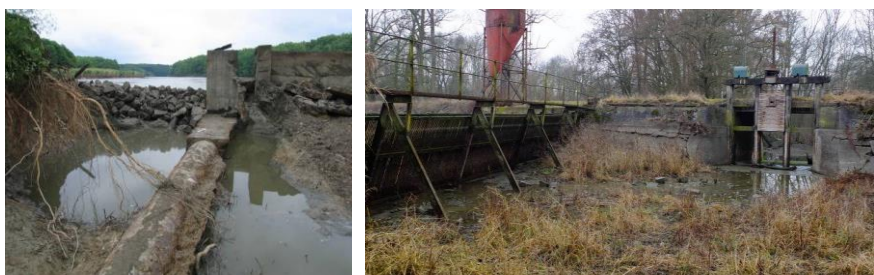
Obr. 6. Komárovský rybník – pohled proti vodě do kamenným zásepem částečně zatarasené průrvy v profilu spodní výpusti a hlavní hrazený bezpečnostní přeliv v pravém zavázání s 20 m dlouhou česlovou stěnou.

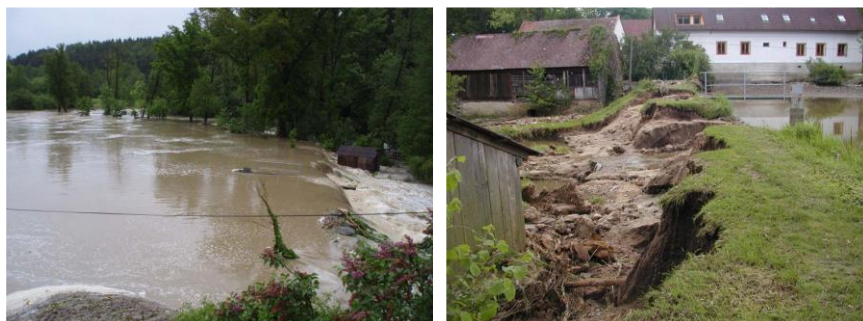
Obr. 7. Rybník Na Drážkách a říčka Smutná (v pozadí) při povodni 2. 6. 2013 a protržená hráz rybníka na Drážkách (stav 7.6.2013)

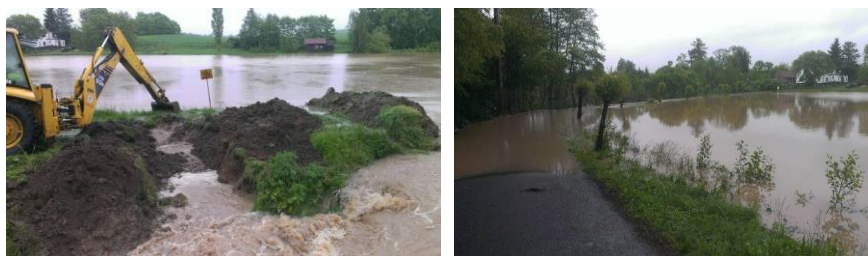
Obr. 9. Chotouchovský rybník – prohrábka dělicí hráze při nástupu povodně a pohled na přelévající se hlavní hráz
