Rybníky 2016

sborník příspěvků odborné konference

23. - 24. června, 2016

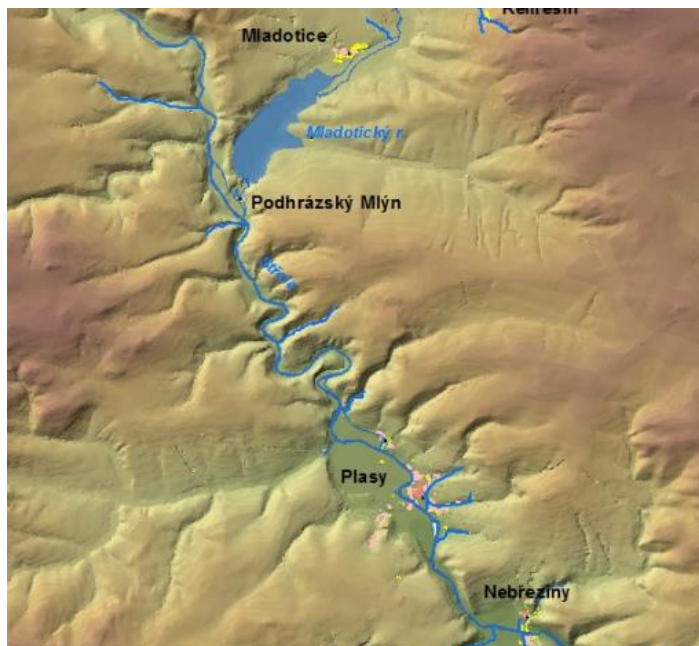
Obr. 2. Situace soutoku Střely s Mladotickým potokem 25.5. 1875. Zakreslen je Mladotický rybník a postižený úsek mezi Plasy a Nebřezinami.

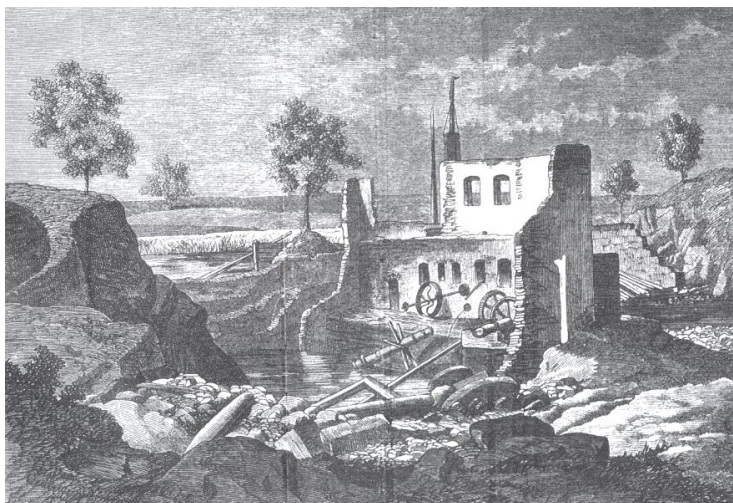
Obr. 4. Situace pod protrženými rybníky ve Stebně, z parní pily zbyla jen odolnější část postovaná souběžně s proudem (Hugo Ullik)

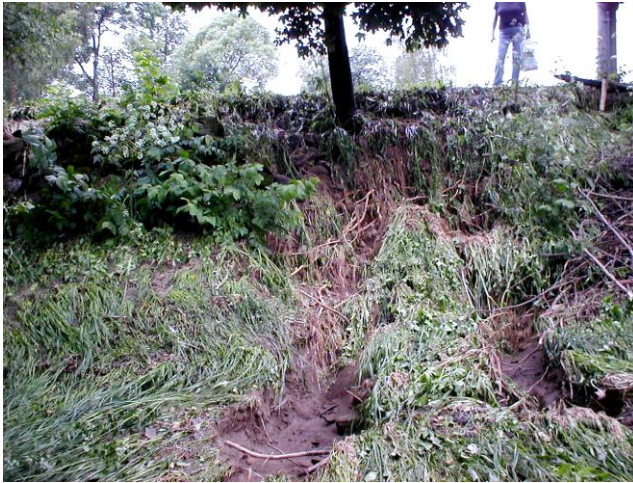
Obr. 1 Výmol za kmenem vytvořený vodou přetéající přes korunu hráze při povodni.

S ohledem na povrchovou erozi těles hrází se jedná většinou o procesy s kratší dobou trvání. Příkladem může být eroze koruny hráze a jejího vzdušního líce při přelítí za povodně, rozhodně se ale nemusí jednat pouze o takovéto extrémní události. Eroze může souviset i s nevhodnou údržbou, poruchami opevnění a špatnou údržbou. Vlivem nevhodných porostů, zvláště na návodní straně, dochází k rozpadu kamenného tarasu nebo dlažby často narušené neodstraňovaným náletem a rozplavováním násypu hráze při vlnění nebo kolísání hladiny vody v nádrži. K erozi způsobeným poruchám dochází intenzivně při přelévání hráze při povodních. Vzhledem ke změnám odtokových poměrů v povodí, ke kterým došlo v průběhu druhé poloviny minulého století jednak změnami hospodaření na pozemcích v povodí a jednak zrychlením odtoku regulací vodních toků, dochází mimo jiné ke zvětšení kulminačních průtoků. Historické rybníky nebývají vybaveny bezpečnostními přelivy s dostačující kapacitou na zvládnutí takových průtoků a dochází k přelítí hrází. Nevyrovnaná koruna hráze nebo nevhodný porost na koruně, případně na vzdušném svahu, má pak za následek vytvoření erozních rýh. Zvláště na vzdušném svahu za kmeny stromů dochází působením turbulentního proudění k vytváření výmolů (viz Obr. 1). Při déle trvajícím přelévání dochází k progresivnímu vývoji výmolu směrem do tělesa hráze a následkem může být

až protržení hráze v tomto místě. K urychlení vývoje poruchy může dojít vývratem stromu s erozí uvolněným kořenovým systémem.

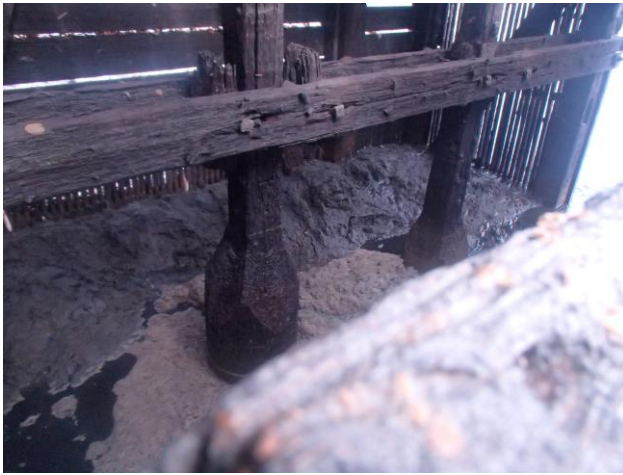
Obr. 3 Dřevěné čapy na potrubí spodní výpusti.

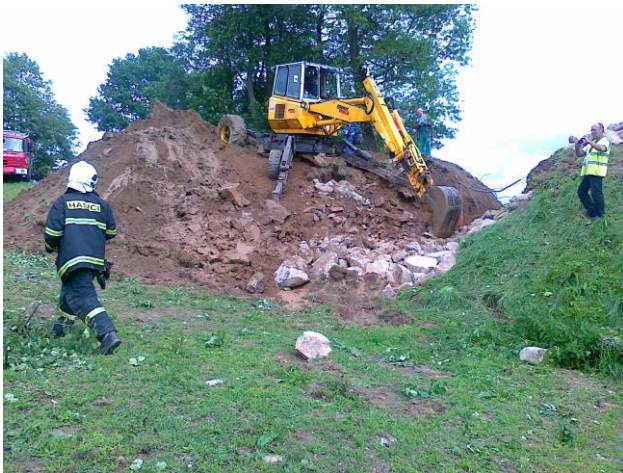
Obr. 4 Řízené prokopávání hráze.

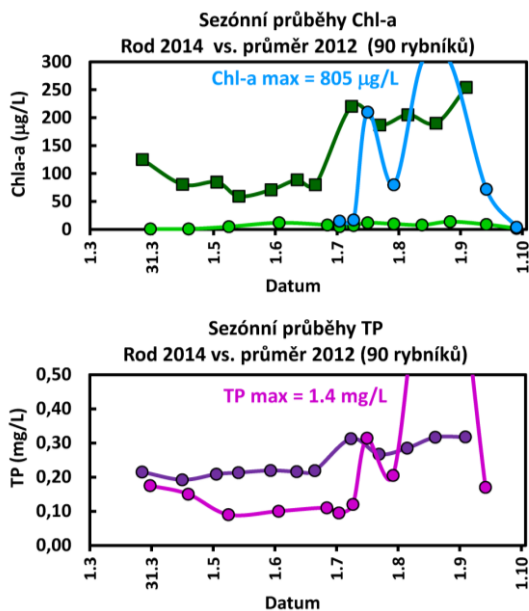
Graf 2 Sezónní změny v množství fytoplanktonu (vyjádřeno jako koncentrace chlorofylu) a koncentrace celkového fosforu. Tmavě zelená křivka - průměrné koncentrace chlorofylu během sezóny 2012 z 90 lokalit, světle zelená křivka - sezónní průběh Rod 2014, modrá znázorňuje koncentraci chlorofylu během vodním květu sinice *Aphanizomenon flos-aque*. Tmavě fialová křivka - průměrné koncentrace celkového fosforu (TP) během sezóny 2012 z 90 lokalit, světle fialová křivka - sezónní průběh Rod 2014.

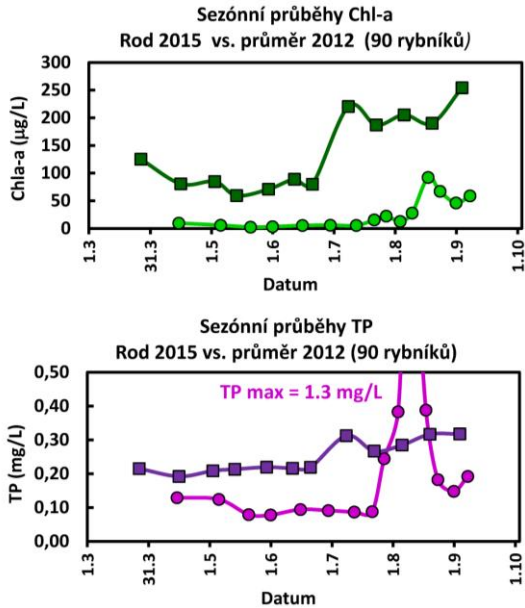
Graf 3 Sezónní změny v množství fytoplanktonu (vyjádřeno jako koncentrace chlorofylu) a koncentrace celkového fosforu. Tmavě zelená křivka - průměrná koncentrace chlorofylu během sezóny 2012 z 90 lokalit, světle zelená křivka - sezónní průběh Rod 2015. Tmavě fialová křivka - průměrné koncentrace celkového fosforu (TP) během sezóny 2012 z 90 lokalit, světle fialová křivka - sezónní průběh Rod 2015, maximum zahrnuje přepočtený vázaný fosfor v makrofytech na objem vody v rybníce.

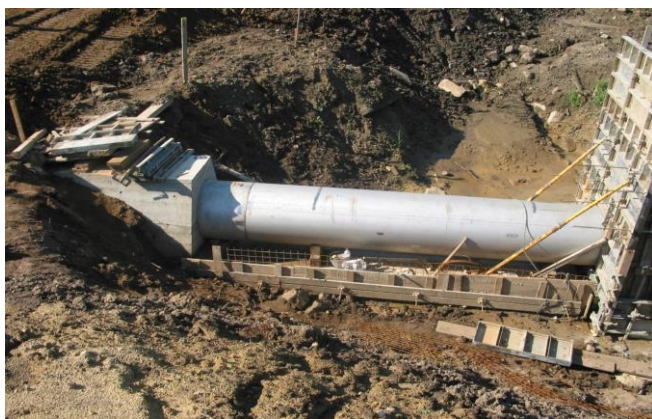
Obr. 1 Výstavba sruženého objektu s výpustí v tělese hráze

V rámci stavby došlo v zátopě rybníka nejdříve k odbahnění nádrže cca 6 500 m³ kontaminovaného rybníčního sedimentu (SO₄²⁻, N-NH₄⁺). Hlavní stavební objekt tvořila rekonstrukce tělesa hráze délky 70 m, která spočívala ve stabilizaci návodního líce dosypáním homogenní zeminou ve sklonu 1:2,5 a opevněním makadamem, dále v rekultivaci vzdušního líce hráze a v úpravě nutné části koruny hráze v místě nově budovaného sruženého objektu a výpusti z rybníka.

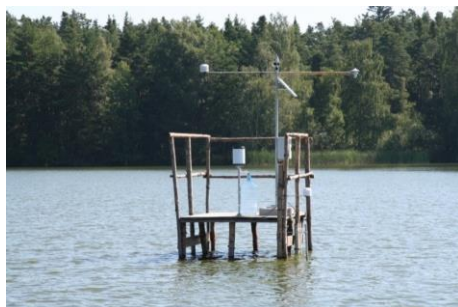
Obr. 1 Měrná stanice.

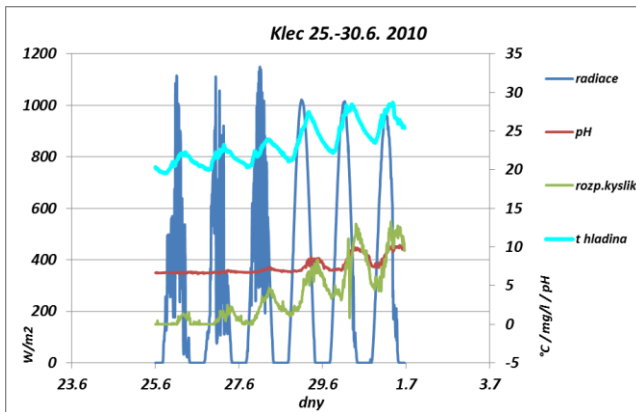
Obr. 4 Denní průběh radiace, rozpuštěného kyslíku, pH a teploty vody na hladině při obnovení stavu před kolapsem sinic

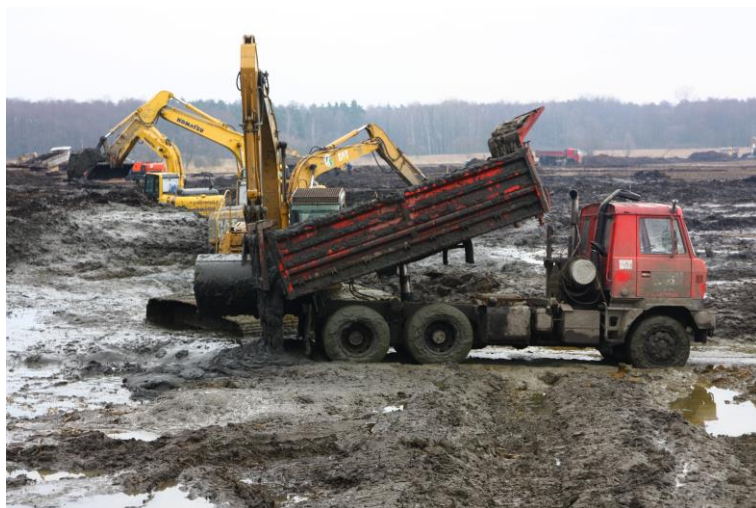
Obr. 1 Transport řídkého sedimentu ze dna na mezideponii.

Poslední etapa revitalizace probíhala v letech 2013-2015. Byl odstraňován dnový sediment, upravována litorální pásma, budovány soustavy lagun a ostrůvků. Sedimenty byly odváženy na mezideponie a následně na zemědělské pozemky. Částečně byly použity na vytvoření ostrova a hrázky oddělující Dolanskou zátoku. Došlo ke zvětšení vodní plochy a k výraznému rozčlenění monocenóz rákosu a obnovení tzv. mokrých rákosin. Hlavní práce probíhaly v zimních měsících, přičemž jejich průběh značně komplikoval mírný průběh počasí s malým počtem dnů, kdy teploty klesaly významněji bod mrazu. Celkem bylo manipulováno se 150 tis. m³ sedimentu.

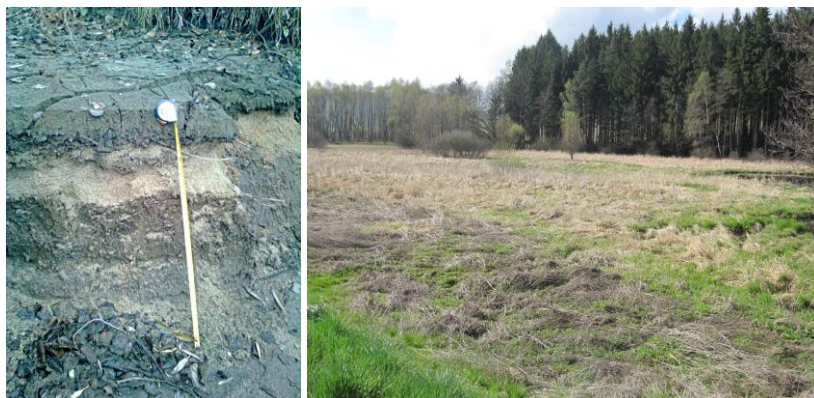
Obr 2 Meziroční nárůst sedimentu může činit až 35 cm - rybník Pod Struhařovem (vlevo), zhlaví rybníka Podlesník v Radňově zanesené sedimentem (vpravo)

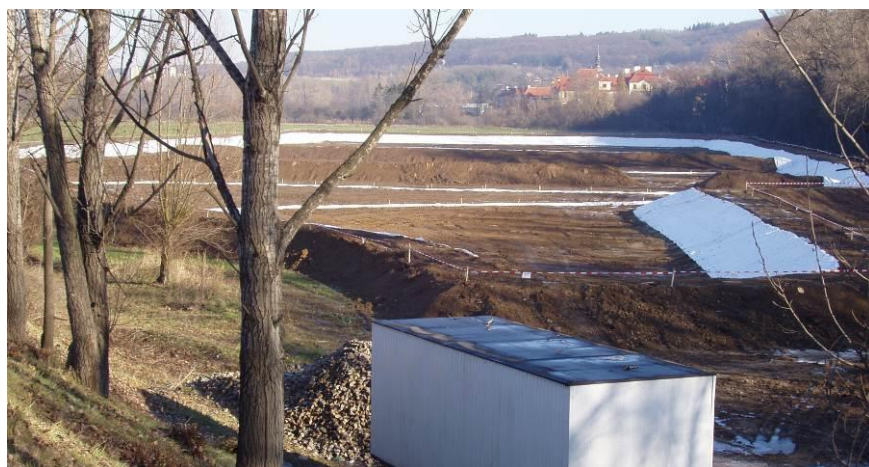
Obr. 2 Výstavba kalového pole vedle Krňáku

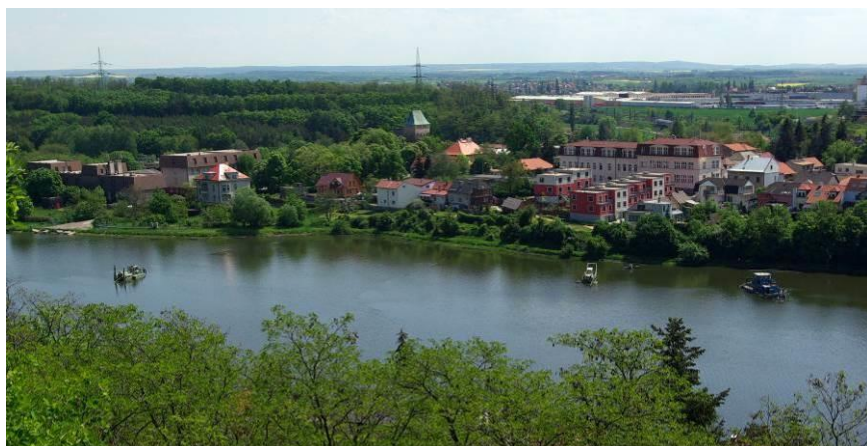
Obr. 3 Tři sací bagry na Kyjském rybníku

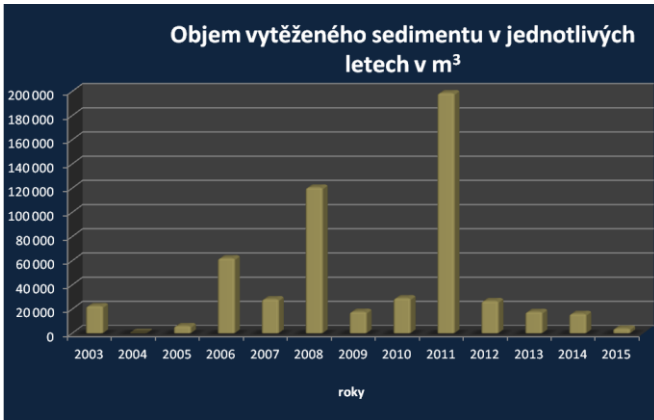
Graf 1 Objem vytěženého sedimentu v pražských nádržích

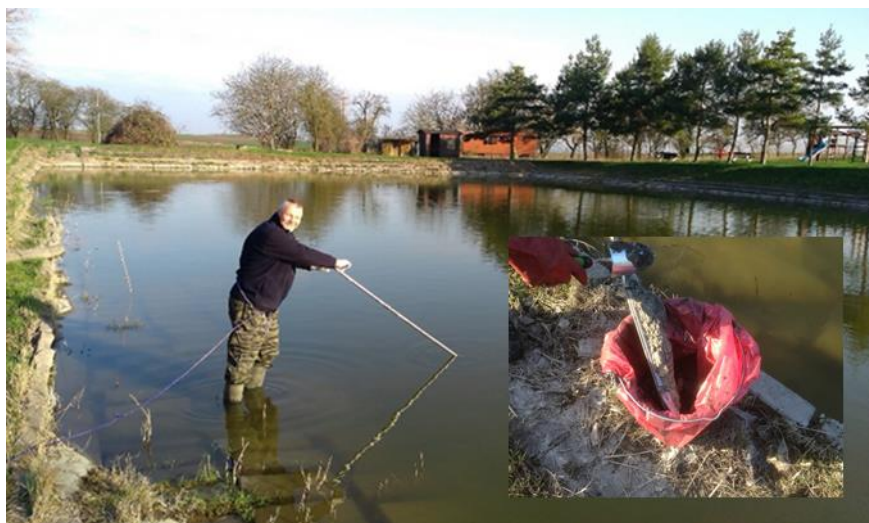
Obr. 3 Odběr vzorku z celé vrstvy sedimentu – rašelinová sonda
