Rybníky 2017

sborník příspěvků odborné konference

15. - 16. června, 2017

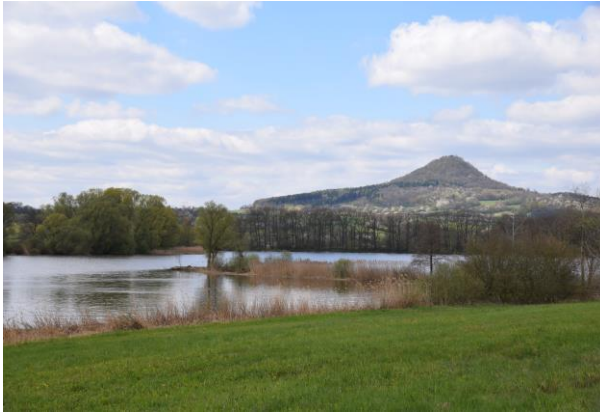
Obr. 2 Dolanský rybník s reliktem starší východní boční hráze a hradem Ronovem v pozadí, foto I. Peřina 2017.

Voda z Bobřího potoka je do Dolanského rybníka přiváděna od Stvolínek. Východně od obce se těsně před propustkem pod železniční tratí Česká Lípa – Litoměřice do potoka napojují také výpustní kanály od Nebeského a Koňského rybníka. Chobot rybníka s nátokem se nacházejí jižně od zmíněné železniční trati 1 km jihovýchodně od Stvolínek. Plocha nádrže na p. p. č. 1468 v k. ú. Stvolínky má výrazně protáhlý tvar ve směru severozápad – jihovýchod, ze kterého se odpojuje jihozápadně úzký záliv. Břehy lemují četné pískovcové skalní výchozy. Na jihovýchodní straně je rybník plynule prodloužen na pozemku p. č. 322 v k. ú. Holany. Tuto plochu napájí také Litický potok, přitékající z jihu od Litic. Starší a větší část rybníka lze od mladší partie jednoznačně oddělit, díky dodnes v terénu zachované části původní sypané hráze (obr. 2). Zaniklá část hráze

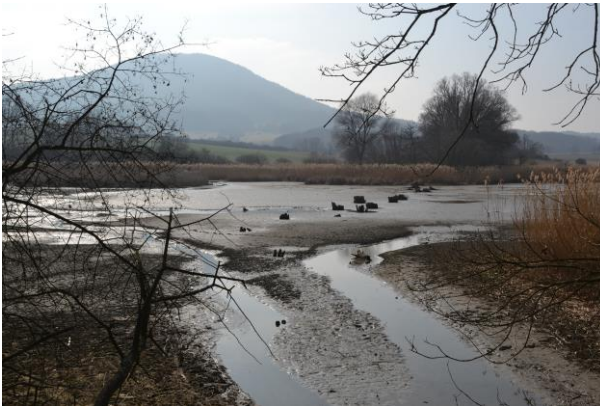
Obr. 3 Dolanský rybník v pozadí s kopcem Vlhošť, východní mladší výběžek (po r. 1954) po vypuštění, v bahnitě ploše zřetelná alej pařezů kolem starší výpustní východní strouhy, která vedla od východní boční hráze, foto I. Peřina 2014.

z lomového kamene je patrná v době výlovů. Poloha hráze je rovněž zřejmá z tras dřívějších komunikací, které vedly po její koruně. Při výlovcích je rovněž zřetelné dřívější koryto potoka, kterým byla voda z rybníka vypouštěna. Jeho trasu dnes lemují mohutné pařezy po smýcených stromech (při napuštění jsou skryté pod hladinou, obr. 3).

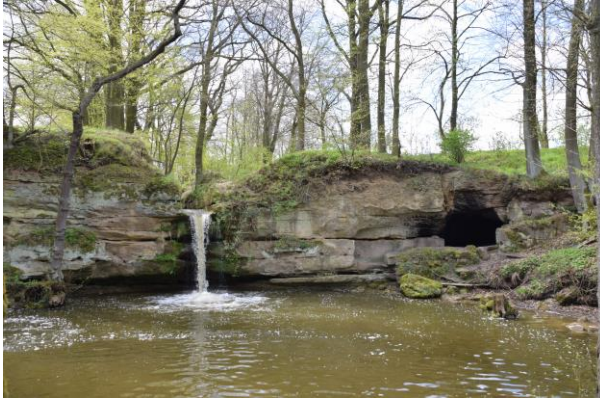
Obr. 4 Východní boční strouha z Dolanského rybníka, vyústění s vodopádem do tůně pod hrází Mlýnského rybníka, foto I. Peřina 2017.

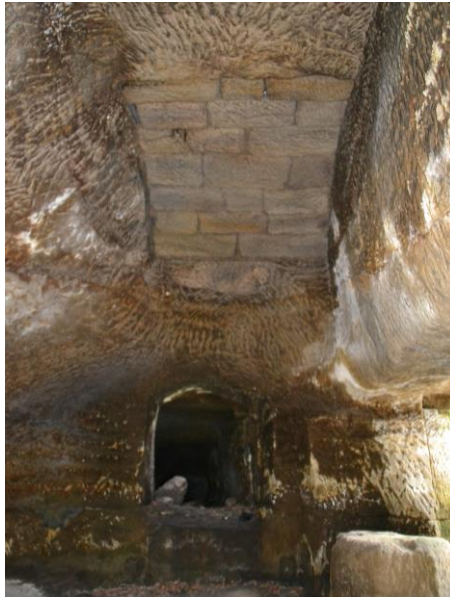
Obr. 5 Dolanský rybník, relikty zaniklého mlýna v těsném sousedství hlavní výpusti, pohled do skalní lednice, kde se nacházelo vodní kolo, v pozadí náhon z rybníka sekaný ve skále, foto I. Peřina 2016.

V pískovcovém tělesu hráze severozápadně od hlavní výpusti Dolanského rybníka na p. p. č. 1490 v k. ú. Stvolínky je vyražen přírodní kanál na zaniklý mlýn (č. p. 2 v osadě Malý Bor, obec Stvolínky) [2]. Nátok do náhonu je zaslepený a není aktuálně v hrázi patrný. Několikrát zalomený kanál vede na p. p. č. 1510 v k. ú. Stvolínky a má podobu vysoké skalní štoly se stlačeným segmentovým stropem. Ústí do skalní prostory lednice (obr. 5). Vzhledem k zahloubené poloze lednice a výškovým poměrům, zde nechybně muselo pracovat jedno vodní kolo na spodní vodu. Valeně klenutý strop je v horní partii dozděný pískovcovými kvádry. Na skalní stěně nad vyústěním z lednice je vysekána špatně čitelná datace (1700?).

Ze severozápadní strany na lednici navazuje obdélná prostora mlýnice, která je částečně přisekaná do skalního podloží a ve zbylé ploše dozděná pískovcovými kvádry. Strop a v některých úsecích i koruna zdiva chybí. Ve skalní stěně do lednice je prolomen pravoúhlý vstup a vedle něj jsou vysekány schody do zaniklého patra, které stálo nad dnešním terénem. Vedle zmíněného vstupu je velký oválný otvor, který procházela mohutná hřídel vodního kola. V přilehlém koutu mlýnice je vysekáno také zahloubené podkolí pro paleční kolo.

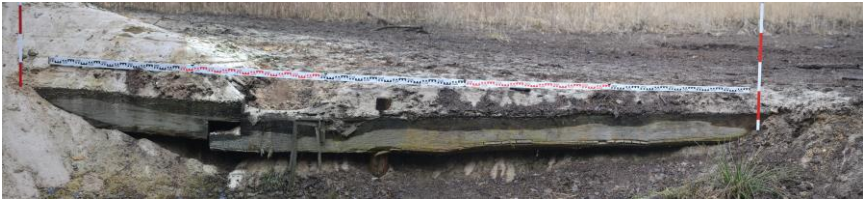
Obr. 6 Mlýnský rybník, východní okraj vypuštěného rybníka, detail odhalené trámové konstrukce loviště, foto I. Peřina 2012.

lokálně. Výrazně podlouhlý tvar rybníční plochy ve směru západ – východ je doplněn úzkým zálivem na severní straně. Rybníční stoka vede podél jihozápadního obvodu, ústí v novodobé hlavní výpusti v dolní hrázi a dále je koryto protaženo severovýchodním směrem až do původního loviště (obr. 6). Dolní hráz (p. p. č. 1533 v k. ú. Stvolínky, vzdušní líc na p. p. č. 327 a 326/1 v k. ú. Holany) tvoří jihovýchodní okraj rybníka a sestává z novodobě upraveného sypaného zemního tělesa s povrchem z hrubého štěrku (oprava po povodni v roce 2010) a z torz pískovcové návodní zdi. Zde je umístěna novodobá výpust' a jihozápadně od ní někdejší náhon na zaniklý mlýn č. p. 1 (osada Malý Bor, Stvolínky). Náhon i hlavní výpust' vedou tělesem hráze a jsou přemostěny cestou, která jde po koruně hráze.

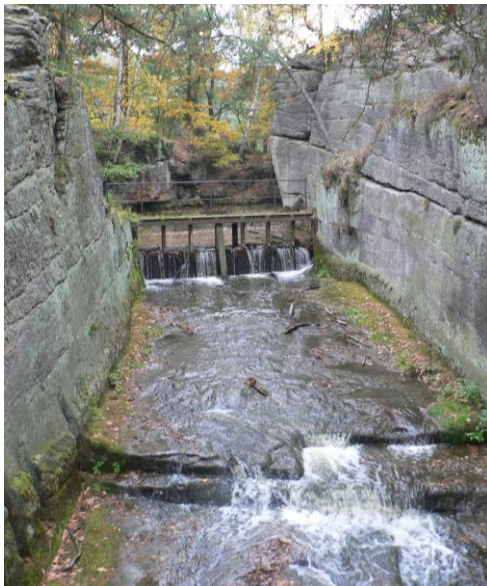
Obr. 7 Mlýnský rybník, stav průřvy staré výpusti před povodní 2010, pohled z mostku ke stavidlům, foto M. Kolka 2008.

Průrva má za zrušenými stavidly pečlivě přisekané svislé stěny. Část pod původní hladinou je přisekaná hruběji a plynule (oble) přechází v dno. Prude se svažující dno je tvarováno odtěžením skalních lavic do tvaru kaskády, která ústí do hluboké tůně na břehu Bobřího potoka (p. p. č. 328 v k. ú. Holany). Zejména ve druhé polovině dna průrvy jsou zhruba uprostřed umístěny řady kapes pro kůly. S tím koresponduje i výskyt drážky a kapes po osazení nedochovaných konstrukcí (na levé stěně ve směru toku jsou to kapsy nebo krátké drážky, na pravé stěně delší drážky, umožňující nasunutí vodorovných trámů). Patrně se jednalo o splavnice (tj. různě umístěna koryta a stavidla), umožňující regulaci vody. Na konci průrvy je most z pískovcových kvádrů s valenou stlačenou klenbou (zábradlí chybí, oblouk je vetknut do bočních skalních opěr). Na mostovce jsou zbytky nepravidelné čedičové dlažby. Před a za mostem jsou ve stěnách další drážky pro zapažení vodního toku. Pravý přeliv tvoří pouze

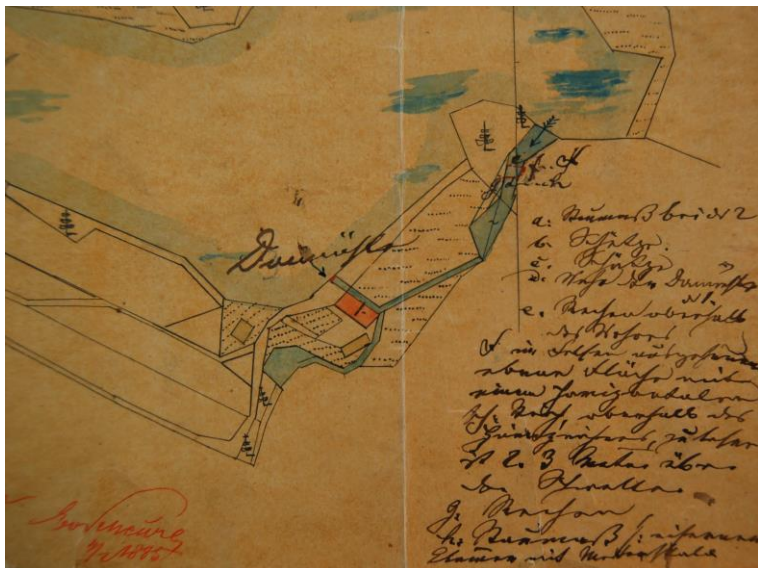
Obr. 8 Výřez z plánu Mlýnského rybníka a vodních děl mlýnů č. p. 1 a č. p. 2 (Stvolínky – Malý Bor) z roku 1885, SOkA Česká Lipa, zleva zachycení boční tůň pod hrází, náhonu a mlýna č. p. 1 a hlavní výpustě, foto M. Kolka 2012.

V jihozápadní partii dolní hráze je umístěna novodobá výpust' a jihozápadně od ní někdejší náhon na mlýn (na p. p. č. 326/1 v k. ú. Holany, obr. 8). Novodobě upravené zdivo náhonu využívá starší konstrukce z pískovcových štuk a v dolní partii z lomového zdiva. Zde je patrná svislá dráže po stavidle, kapsy na jeho zapažení a další konstrukce. Pod hrází jsou v terénu dobře patrné základy vlastního mlýna, které mají obdélný půdorys vedený delší stranou od hráze směrem ke korytu Bobřího potoka. Zdivo je převážně z pískovcových kvádrů, pouze při náhonu je použito lomové zdivo. Mlýnice byla zjevně umístěna přímo při hrázi a na náhonu k ní přiléhala lednice pro vodní kola (později upraveno na turbínový domek). Technologické vybavení nebylo v terénu registrováno, až na vyřazený mlecí pískovcový kámen. Do hráze je ve směru z předpokládané mlýnice zapuštěn pískovcový sklep lichoběžníkového půdorysu vedený šikmo doleva a opatřený vstupním ostěním, převýšenou valenou klenbou a dvojicí segmentových nik. Jižně od mlýna jsou čitelné základy hospodářské stavby.

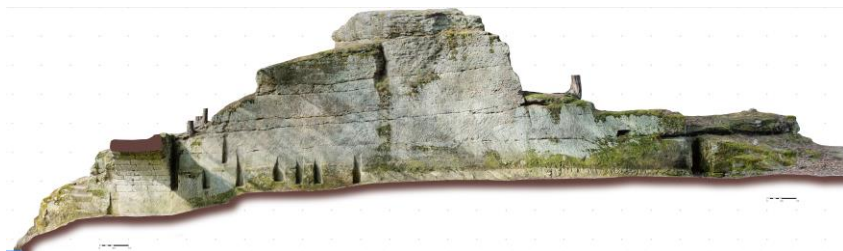
Obr. 10 Mlýnský rybník, ukázka pořízeného fotoplánu, pohled od východu, hlavní výpust ve skalní průrvě, zpracoval Ing. P. Hlavenka – Ing. J. Vidman 2015.

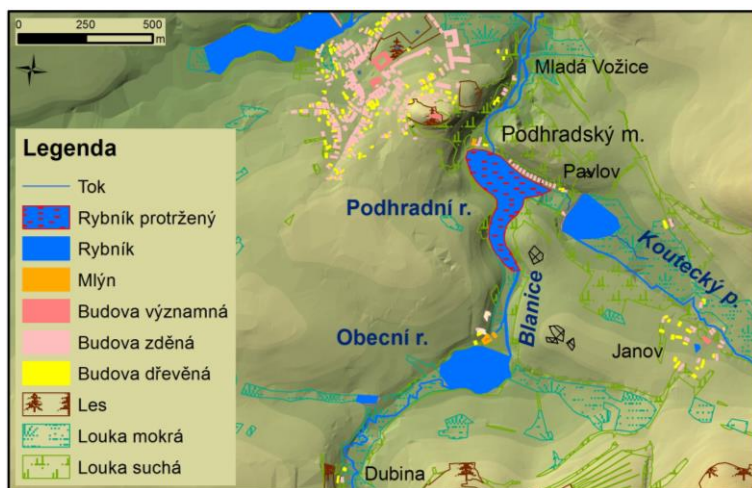
Obr. 1 Výřez (podle stabilního katastru) povodí horní Blanice nad Mladou Vožicí, s postiženou lokalitou rybníka Podhradského a Podhradským mlýnem.

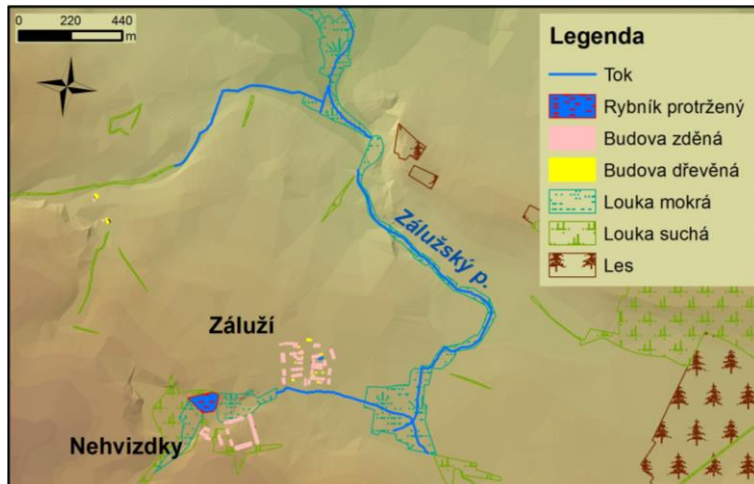
Obr. 2 Zálužský potok mezi Nehvizdky a Čelákovicemi na jehož horním toku se protrhl rybník v obci Nehvizdky (rekonstrukce podle stabilního katastru).

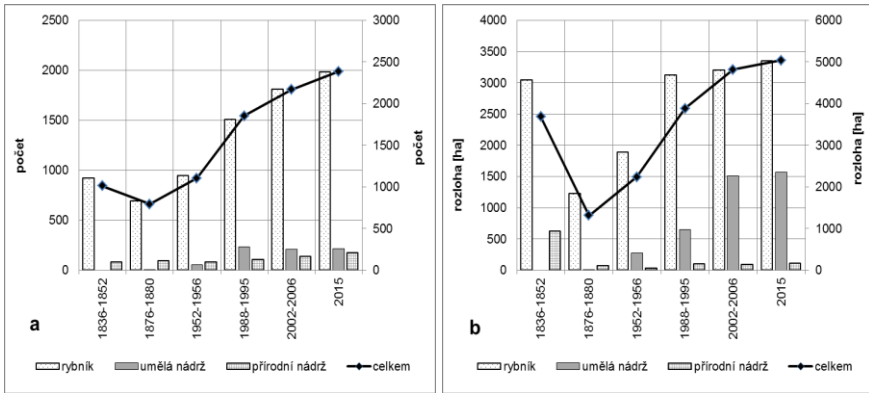
Obr. 2 Celkový vývoj počtu (a) a rozlohy (b) vodních ploch v modelových povodích

Analýzy existence vodních ploch v jednotlivých časových obdobích ukázaly typický pokles počtu vodních ploch a jejich rozlohy na konci 19. století ve všech sledovaných povodích, přičemž pokles rozlohy byl markantnější než pokles počtu. Za rušením vodních ploch stálo několik významných hybných sil. Především se jednalo o nerentabilitu chovu ryb, rozvoj cukrovarnictví, zvýšení poptávky po orné půdě, rozvoj těžby uhlí a změny ve zpracování zemědělských produktů [4][2]. V následujících obdobích celkově počet vodních ploch i rozloha stoupaly, nicméně existují regionální rozdíly [4] (obr. 2).

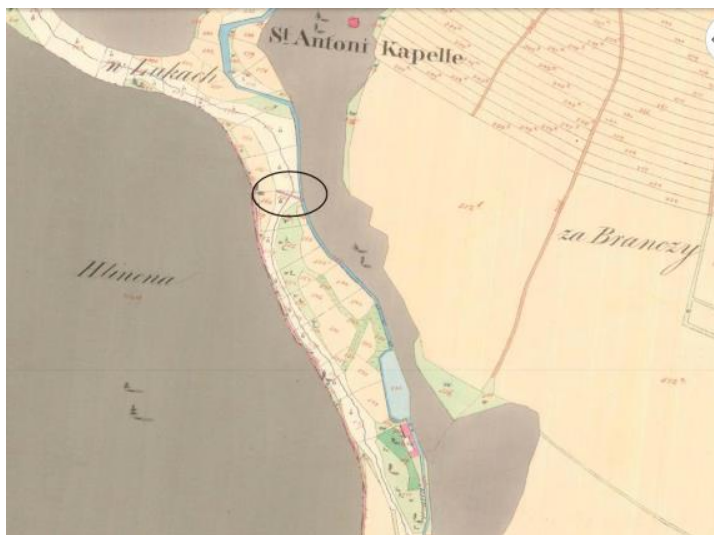
Obr. 2 Zájmová lokalita na mapě stabilního katastru s vyznačením kamenného stupně.

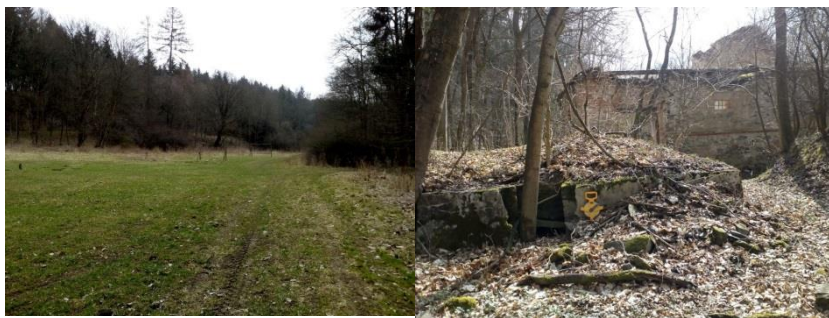
Obr. 7 Zachycení objektů akumulární nádrže: boční hráz, pohled od severozápadu z prostoru letního tábora (vlevo); pohled z akumulární nádrže na ústí kamenného náhonu a torzo mlýnice Kruhovského mlýna (vpravo).

boční hráz, která má maximální šířku v základně 18 m, koruna hráze 10 m. Nádrž je poměrně mělká (maximální hloubka 1,5 u návodní strany hráze). Dno nádrže nemohlo být zahlobbeno na úroveň hlavního toku z důvodu zachování potřebného spádu pro pohon mlýnského kola. Výpustním objektem bylo jalové stavidlo, které sloužilo k úplnému vyprázdnění nádrže. Vedle jalového stavidla je kamenný náhon o rozměrech 0,3 x 0,6 m, který sloužil k přivedení vody k vodním kolům. Kamenný náhon byl situován do prostoru přívodního kanálu a zajišťoval funkčnost mlýna i při vypuštěné nádrži (obr. 5). Vypočítaná maximální retenční kapacita akumulární nádrže je přibližně 2300 m³, což by při maximálním využití průtočného profilu (0,18 m²) zajistilo 3,5–4 hodiny provozu. V případě nízkých stavů, které se jistě v povodí pravidelně vyskytovali, využíval provoz mlýna tzv. kaskádové vlny, kterou zajišťovaly 4 mlýny s akumulárními nádržemi situované v povodí nad Kruhovským mlýnem (tab. 1).

Těleso hráze nemá známky destruktivního poškození. Limitujícím faktorem při obnově by byl kořenový systém vzrostlých stromů. V severozápadní části jsou patrné deluviofluviální (splachové) uloženiny z prostoru nad nádrží. Na obr. 4 jsou patrné výrazné strže na erozním svahu, které jsou překryty splachovými sedimenty z polí nad erozním svahem. Plošný a hloubkový rozsah strží ukazuje na strukturální podmíněnost a mocnou vrstvu koluvia, která je patrná zejména na úvozové přístupové cestě. Je tvořená polohami spraší a prachovci s úlomky a bloky z výchozů odolnějších poloh břidlic. Vlastní regulační prvky nejsou již zachovány, kromě kamenného náhonu, jehož vnitřní část nejeví známky poškození.

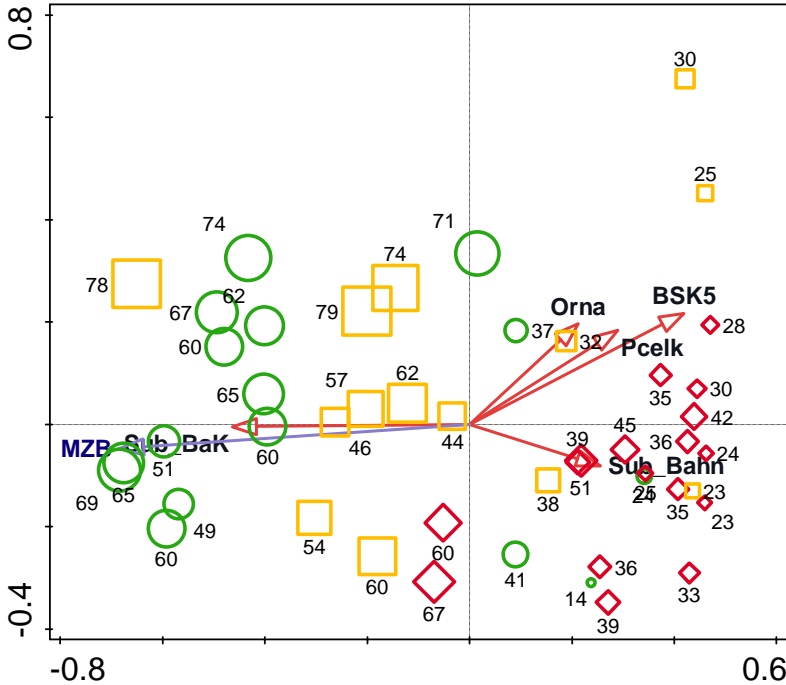
Obr. 6 Graf analýzy RDA (vysvětlující proměnné: *Orna* – procentuální zastoupení orné půdy ve vodním útvaru, *BSK₅*, *Pcelk*, *Sub_Bahn* – přítomnost substrátu bahno na dně toku, *Sub_BaK* – přítomnost substrátu balvanů a kameny na dně toku; doplňující proměnná, která přímo nevstupovala do analýzy, ale byla přidána do grafu jako doplňující informace – *MZB* – hodnocení makrozoobentosu; jednotlivá čísla udávají počet druhů ve vzorku, barvy značek – profilů – udávají kategorii zatížení rybníky v povodí: zelená – nízké, žlutá – střední, červená – vysoké)

toků. Podél osy x je tedy hlavní gradient, který ukazuje, že ekologický stav hodnocený podle makrozoobentosu se zhoršuje se zvyšující se intenzitou zatížení rybníky v povodí, s rostoucím zastoupením bahnitých substrátů na dně toků, se zvyšujícími se hodnotami BSK₅, celkového fosforu i procentuálního zastoupení orné půdy ve vodním útvaru.

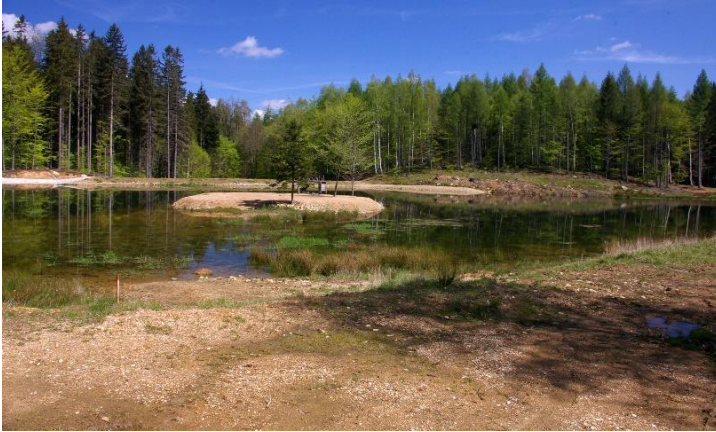
***Obr. 1** Realizace nové retenční nádrže (Pustý potok, Raspenava) na lesních pozemcích v CHKO Jizerské hory postižených větrnou kalamitou. Jako doprovodné opatření byly realizovány neprůtočné tůňe a ostrov. Nově vzniklé biotopy vytvořily podmínky pro rozvoj obojživelníků, zvýšení druhové pestrosti vodních rostlin včetně ornitologického přínosu.*

Obnovené nebo nově vybudované rybníky podpořené z OPŽP 2014-2020 jsou určeny pro zajištění cílů ochrany přírody a krajiny, především podpory ekologické stability a zvyšování biodiverzity (obr. 1 a 2). Nejedná se o rybníky se zákazem chovu ryb, smyslem je ve spolupráci s Agenturou ochrany přírody a krajiny České republiky (dále jen AOPK ČR) stanovení takové rybí obsádky, která zajistí udržení příznivých ekologických poměrů a podmínek přispívajících k potlačování invazních druhů.

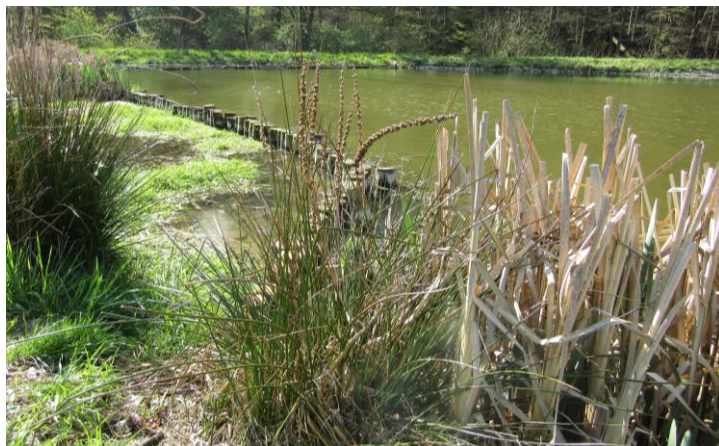
Obr. 2 Podstatná část rozlohy malé vodní nádrže je tvořená mělčinami s vyvinutým litorálním pásmem, členitost břehů i dna vytváří stanoviště a úkryty pro obojživelníky.

- vytváří vhodné prostředí pro výskyt vzácných a ohrožených druhů rostlin a živočichů vázaných na vodní prostředí (obr. 1),
- vykazuje dostatečně vyvinuté litorální pásmo (obr. 2),
- vykazuje přírodě blízké tvary břehů a břehové porosty,
- podporuje volný pohyb organismů v krajině a vytváří prvek ekologické stability,
- schopnost samočistící funkce vody a
- další druhotné funkce (rekreace, akumulace vody apod.).

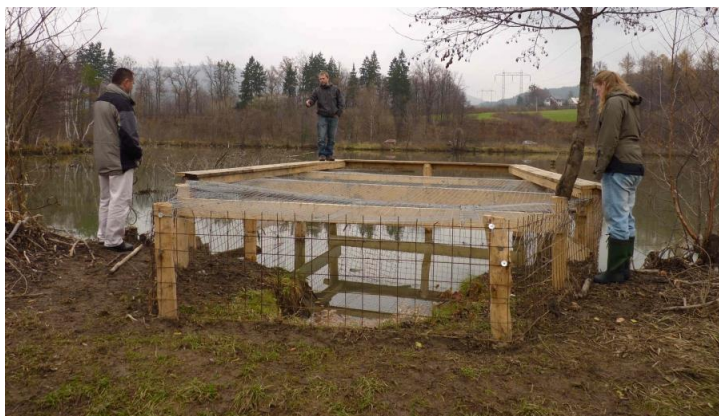
Obr. 3 Beaver deceiver (klamač bobrů) – preventivní opatření

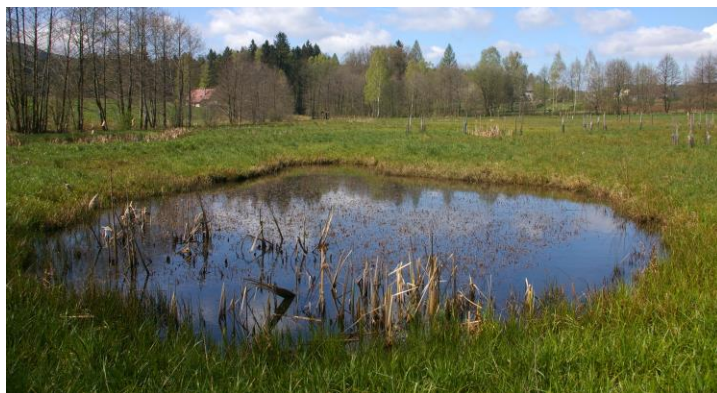
Obr. 4 Realizace tůň a mokřadů je přínosná pro zvyšování biodiverzity, zejména vytváření stanovišť pro obojživelníky, vodní bezobratlé, měkkýše a vodní rostliny.

Ze specifických cílů 4.1, 4.2 i 4.3 je možné s podporou 100 % realizovat tůně a mokřady (obr. 4). Na rozdíl od MVN tůně nemají hráz, výpustné zařízení, bezpečnostní přeliv. Technické objekty může tvořit nízký zemní val, přítokové

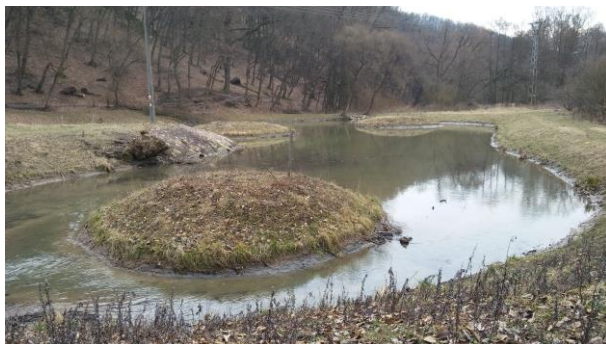
Obr. 1 Sedimentační nádrž na řece Kuřimce (pohled ve směru toku)

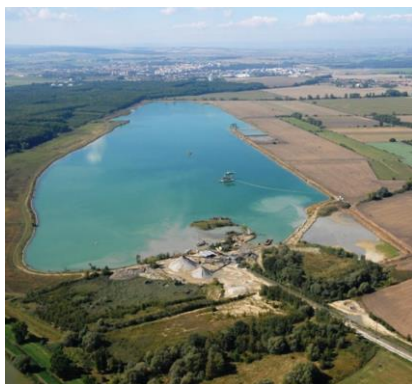
Obr. 2 Štěrkopískovna Hulín [1]

Nádrž Hulín se nachází mezi městy Kroměříž a Hulín. Jedná se o nádrž vzniklou těžbou štěrkopísku a písku (obr. 2). Štěrkopískovna Hulín, tedy i nádrž patří provozu společnosti Českomoravský štěrk, a.s. Štěrkopísek je zde těžen tzv. mokrou metodou – těžbu z vody, kdy je těžený materiál získáván pomocí drapákových a sacích bagrů.

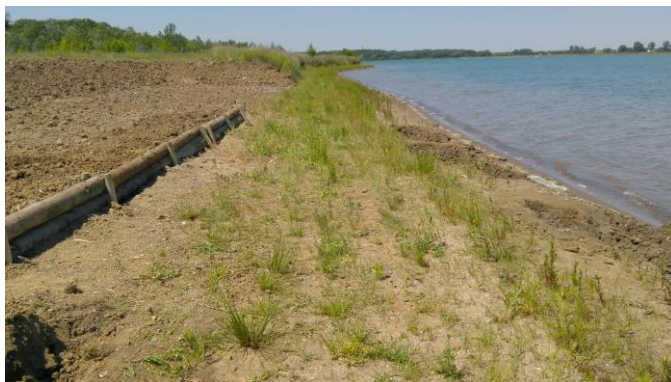
Obr. 3 Realizované stabilizace v břehové části nádrže Hulín

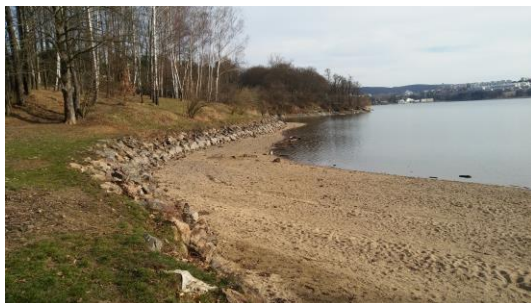
Konstrukce, které jsou tvořeny kamenem, jsou velmi účinné. V případě VD Brno dobře stabilizují břehy a zamezují jeho rozplavování (viz obr. 4). Je vhodné tyto konstrukce používat u břehů, kde nevzniká příliš vysoký abrazní srub (velká spotřeba materiálu a vyšší cena). V případě VD Brno musel být použit kámen s hmotností nad 200 kg. Ne proto, že by zde byla až tak výrazná destruktivní činnost vln, ale svou roli zde hraje lokalizace. Na levém břehu se nachází rekreační objekty – chatařské oblasti a místní zahrádkáři používali kámen pro vlastní použití. Kameny s hmotností nad 200 kg jsou bez větší mechanizace špatně transportovatelné.

Obr. 4 Pasivní ochrana břehu na VD Brno – kamenná rovnanina

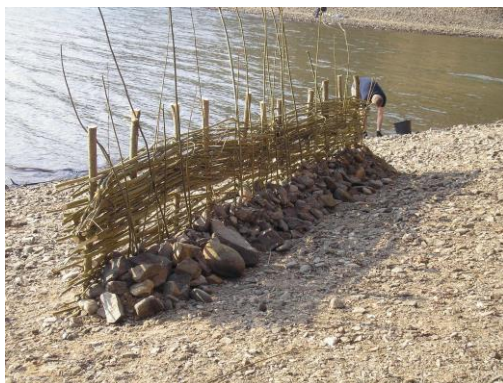
Jednoduchý zápleťový plůtek byl tvořen pouze přírodním materiálem a to vrbovými kůly a vrbovými prýty. Vrbové kůly byly zaraženy do abrazní plošiny s roztečí jednotlivých kůlů 0,5 m v celkové délce 6 m. Kůly byly dále vypleteny vrbovými prýty s minimální délkou 1,6 m. K patě zápleťového plůtku byl přisypán štěrk (z abrazní plošiny) ze strany od břehu (obr. 5). Výhodou tohoto opatření je nízká pořizovací cena, pokud je k dispozici místní materiál.

Obr. 5 Jednoduchý zápleťový plůtek po realizaci

Nevýhodou je jeho životnost. Protože se jedná o přírodní materiál a hladina vody ve VD Brno kolísá, dochází k tlení organických částí a jejich rozpadu.

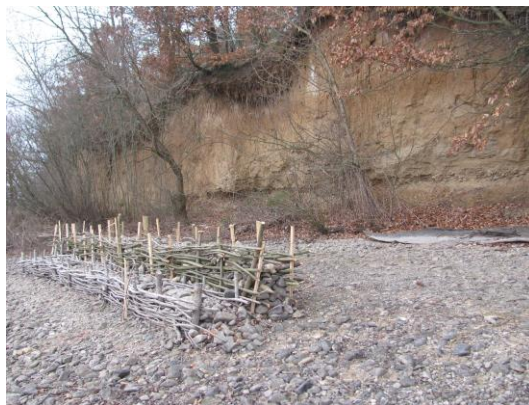
Obr. 6 Dvojitý zápleťový plůtek

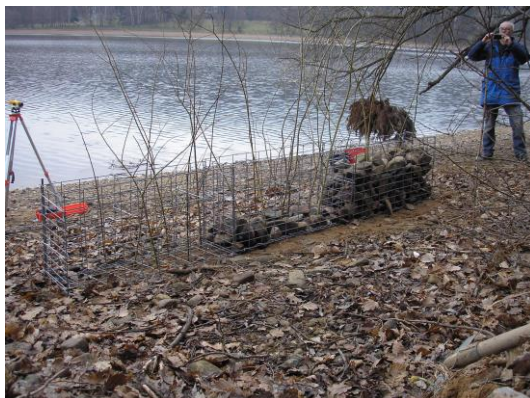
Gabion je nejtužší z realizovaných opatření. Ke konstrukci byly použity gabionové koše, které byly vyplněny kamenivem z abrazní plošiny (viz obr. 7). Výhodou tohoto opatření je právě tuhost, odolnost vůči vlnobití a životnost.

Obr. 7 Gabion při realizaci

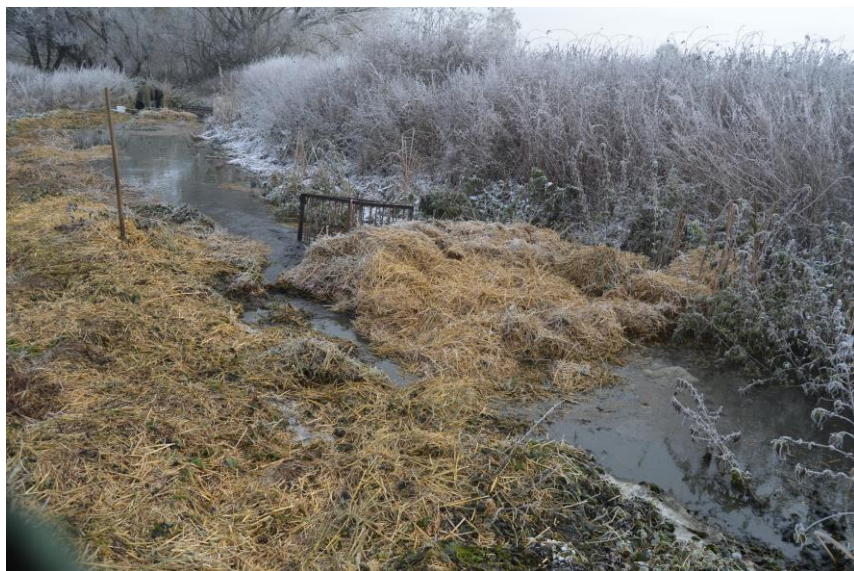
Obr. 2 Instalace dočasných hrázek z balíků slámy pod rybníkem Novokoželský v průběhu výlovu (foto, J. Regenda).

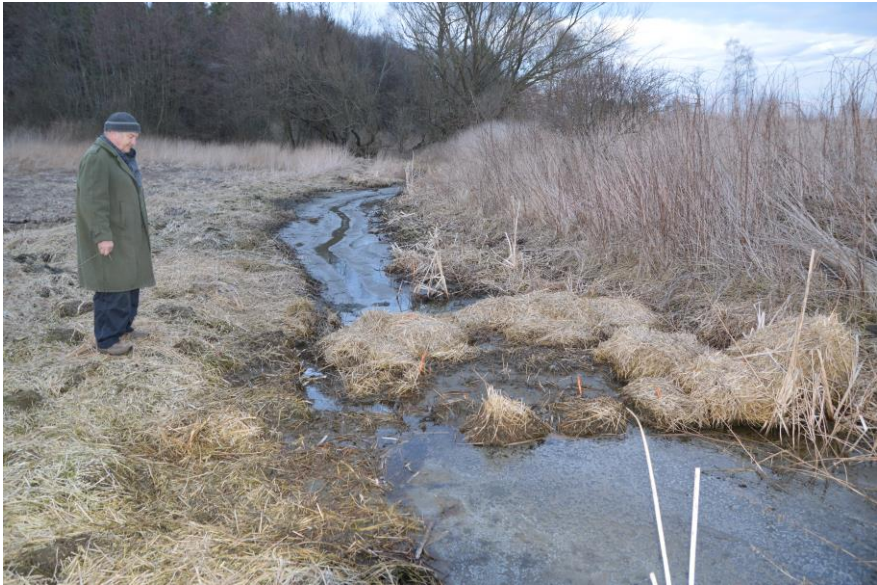
Obr. 3 Instalace dočasných hrázek z balíků slámy pod rybníkem Novokoželský po výlovu – koryto stoky plné bahna (foto, J. Regenda).

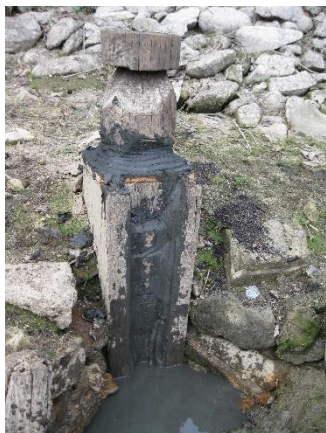
Obr. 2 Čap na ponořeném požeráku

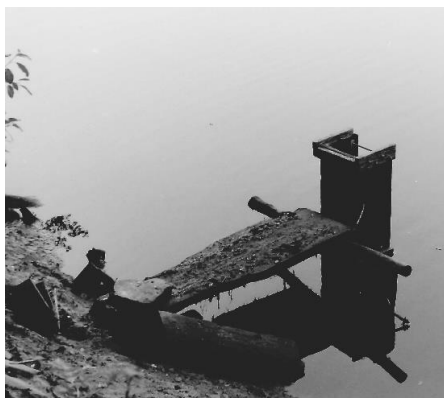
Obr. 3 Ponořený požerák

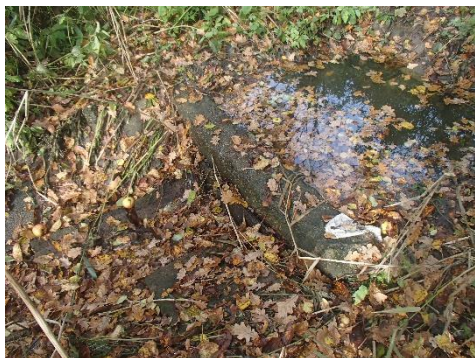
Obr. 4 Trubní jáma na výtoku

Výusti dřevěných potrubí musí být vždy trvale zatopena tak, aby byl minimalizován kontakt se vzduchem. To zajišťovaly podtrubní (trubní) jámy pod vyústěním. Jedná se o zahraditelnou část toku pod výustí zajišťující trvalé ponoření potrubí na výtok.

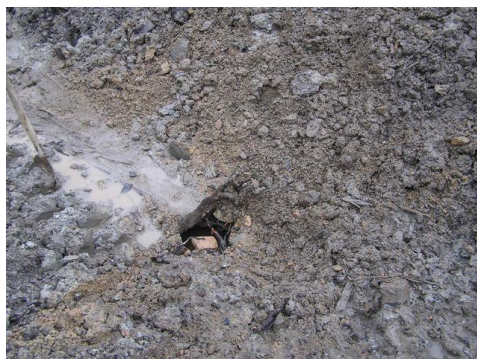
Obr. 5 Porucha na špatně provedeném napojení potrubí

Při tomto řešení se odstraňuje část potrubí z návodní strany hráze a uzávěr, který je nahrazen většinou betonovým požerákem. Největším problémem je napojení starého dřevěného potrubí a nového potrubí, které v bývá buď z betonových, ocelových, nebo plastových trub. Při provádění obetonování kontaktu obou typů potrubí je nutné pečlivě utěsnit propojení obetonávky a dřevěného potrubí. Jednou z možných variant je po očištění dřevěného použít bobtnavý pásek, případně vložit injekční hadičku kolem potrubí a po zatvrdnutí betonu kontakt proinjektovat. Je možné provést i doplňkovou chemickou injektáž kontaktu. Při tomto typu částečné výměny potrubí je nutné zachovat funkční trubní jámu na výtok z dřevěného potrubí.

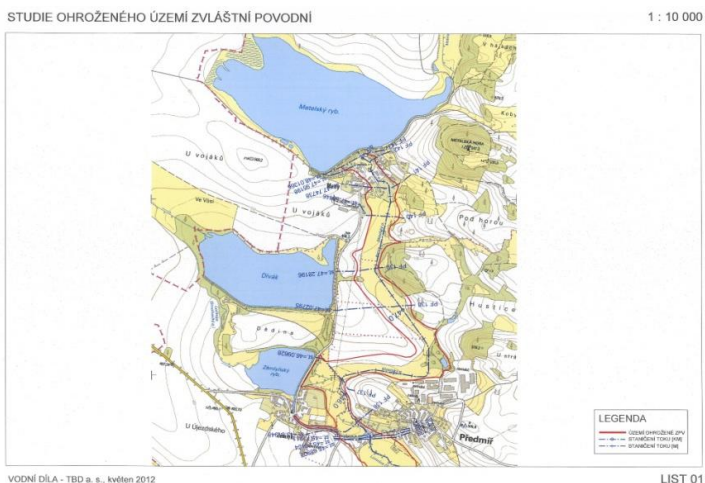
Obr. 3 Detail mapy rozlivů ZPV

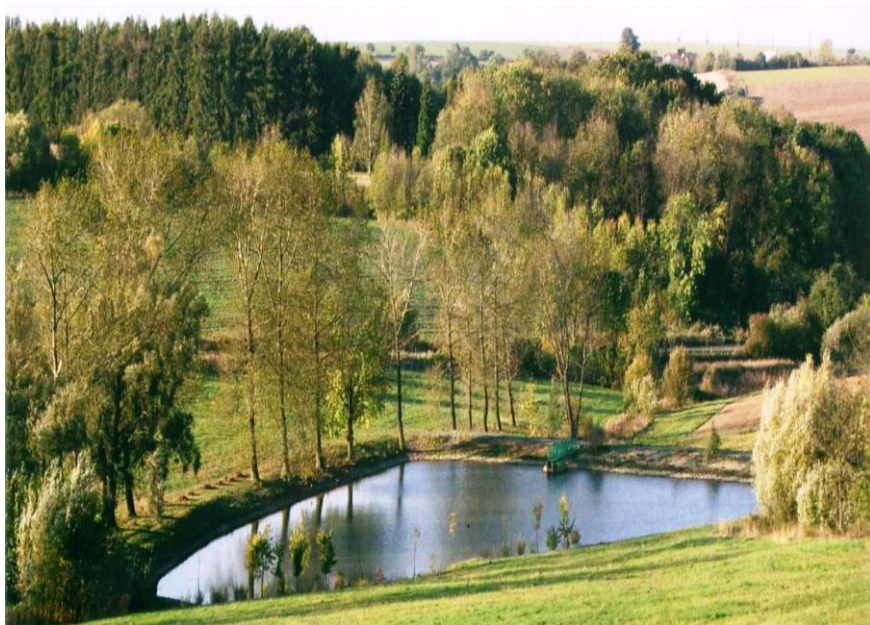
Obr. 1 Rybník v k. ú. Kostelec, okr. Jičín

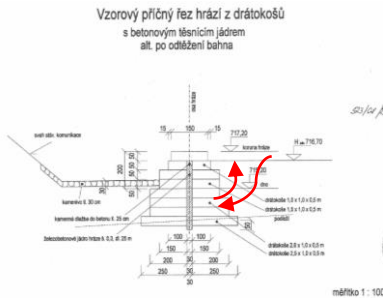
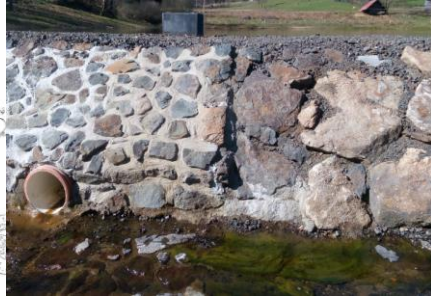
Chyby v PD – projektant si neuvědomil, že pokud se vodní hladina dostane nad úroveň těsnicího jádra, dojde k průsakům vody přetékající přes toto jádro skrz gabiony na vzdušné hraně hráze, až pod dlažbu pod hrází. Následně zde může dojít k naakumulování vody a poškození dlažby působením tlaku a především působením mrazu v zimních měsících.

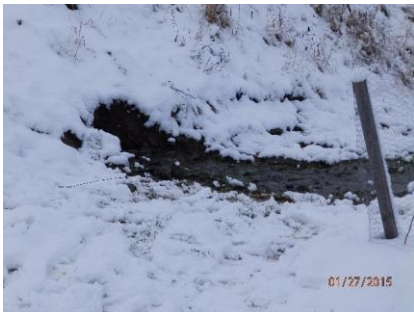
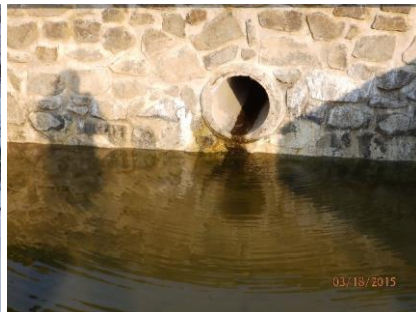
Chyby při realizaci – nedostatečně provedený geologický průzkum. Zhotovitel nezajistil posouzení základové spáry geologem, což mělo za následek nedostatečné zavázání hráze do nepropustného podloží a tím došlo k průsakům pod tělesem hráze. Nádrž nebylo možné napustit.

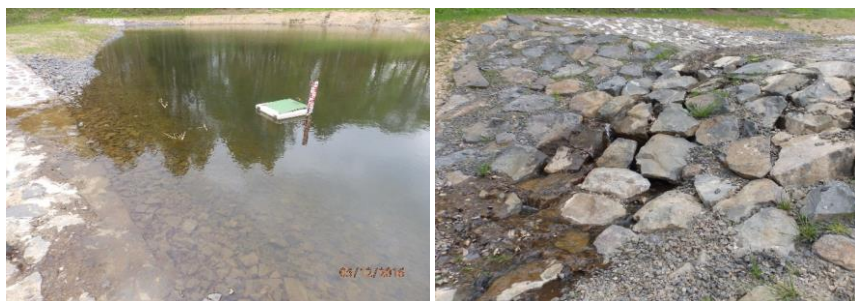
***Chyby při provozu** – obec nedbala na manipulační řád a dlouhodobě držela uzavřením požeráku hladinu rybníka na maximu. Voda přetékala pouze nezpevněným bezpečnostním přelivem a začala narušovat vzdušnou stranu hráze erozí. Zároveň odstranila přístupovou lávku k požeráku, takže není možné regulovat hladinu vody.*
