# Rybníky 2018

## Rybníky 2018

sborník příspěvků odborné konference

14. - 15. června, 2018

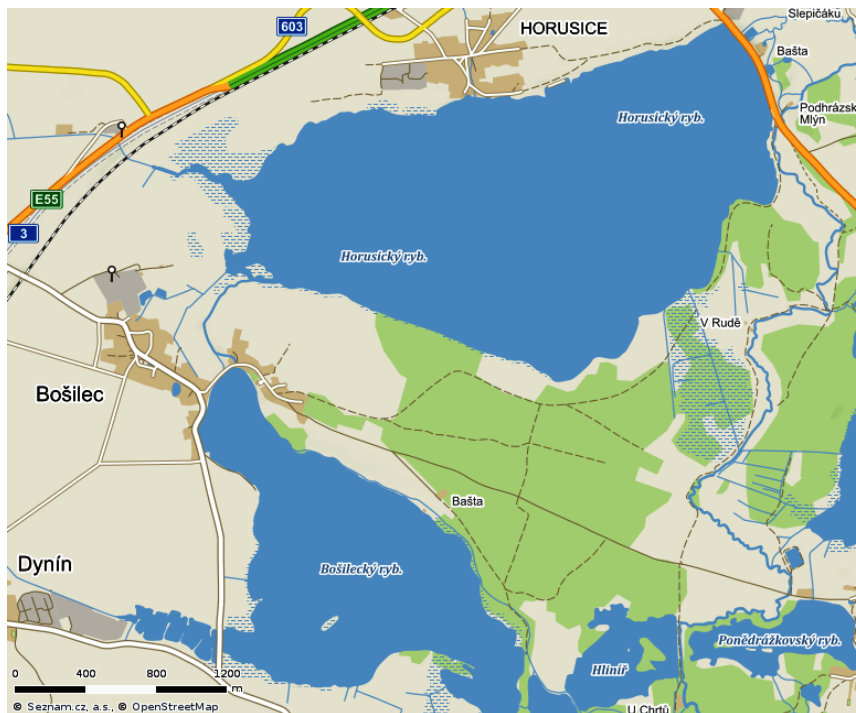
**Obr. 1** Horusický rybník – situace v lokalitě s vyznačením odběrových profilů

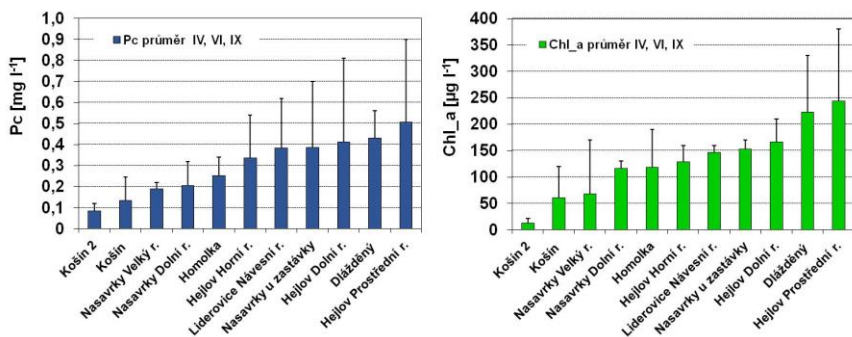
**Obr. 3** Průměrné a maximální koncentrace celkového fosforu (Pc) a chlorofylu *a* (Chl\_a) v rybnících sledovaných v průběhu vegetační sezóny 2017.

Kromě Malého Jordánu jsme v roce 2017 v rámci průzkumného monitoringu odzorkovali také 11 vybraných hospodářsky využívaných rybníků v povodí Košínského potoka, o kterých jsme se domnívali, že mohou představovat přímé eutrofizační riziko pro Košínský potok a následně pak pro vlastní VN Jordán. Získané výsledky potvrdily, že většina těchto rybníků se nachází v silně eutrofním až hypetrofním stavu, kdy průměrné koncentrace celkového fosforu výrazně přesahují  $0,2 \text{ mg l}^{-1}$ . Nadměrné množství živin se odráží v celkové biomase fytoplanktonu. Průměrné koncentrace chlorofylu *a* u více než 72 % rybníků přesahovaly  $100 \text{ } \mu\text{g l}^{-1}$  (obr. 3). Nejhorší situace panovala na rybnících u obce Hejlov a na rybníce Dlážděný u obce Vrážná. Rybníky u obce Hejlov jsou málo průtočné, organickými látkami a živinami přetížené rybníky, které v případě intenzivní srážkové činnosti (vypláchnutí velkého objemu vody z rybníka) představují nemalé eutrofizační riziko pro VN Jordán. Hlavní míra přetížení je dána zejména vstupem komunálních odpadních vod z obce Hejlov. Tyto rybníky nejsou přímo využívány k produkčnímu chovu ryb. Naopak v pozitivním světle se ukázal vlastní rybník Košín a nad ním ležící rybník Košín 2. Ten vykazoval ze všech sledovaných rybníků v průměru nejnižší koncentrace celkového fosforu i chlorofylu *a* (obr. 3).

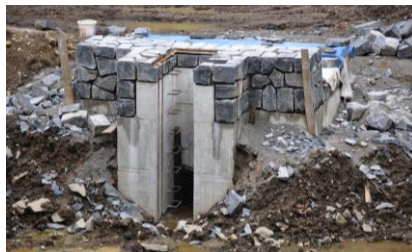
**Obr. 3** Sdružený objekt - betonová monolitická konstrukce s obkladem – pohled z prostoru nádrže (foto autor)

Jako příklad č. 3 je uveden sdružený objekt navržený opět jako betonová, monolitická konstrukce s obkladem lících ploch lomovým kamenem (viz obr. 3, základní parametry v tab. 3). V tomto případě je nutné upozornit na celkové parametry MVN. Sdružený objekt je umístěn ve střední části hrázového tělesa.

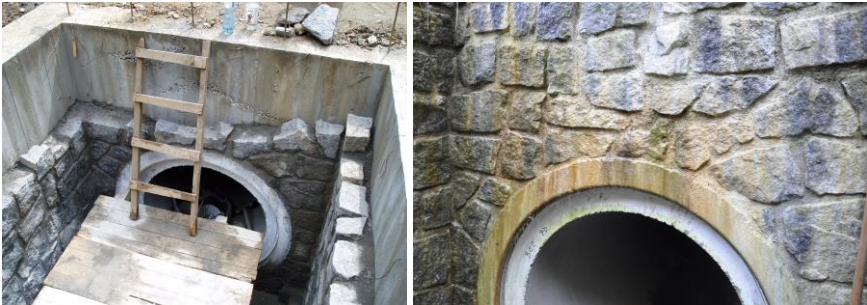
*Obr. 8 Příklad porušení technologické kázně – pracovní spára (nad obkladem v čele objektu) neměla v těchto místech vůbec vzniknout a pokud už vznikla, měla být řádně ošetřena - což se nestalo (vlevo, foto autor); výsledek nekvalitně ošetřené pracovní spáry – patrné průsaky již po několika týdnech od napuštění nádrže (vpravo, foto autor)*

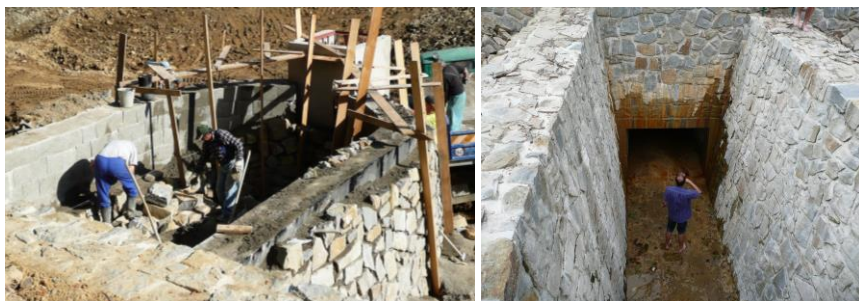
*Obr. 9 Příklad selhání zhotovitele – konstrukce dle PD měla být provedena jako betonový monolit s kamenným obkladem ve formě ztraceného bednění. Zhotovitel použil betonové prefabrikáty prosypané zavadlou směsí cementového potěru, které následně obkládal k vrstvě izolace (vlevo, foto autor); výsledek konání zhotovitele již při napouštění nádrže (vpravo, foto autor)*

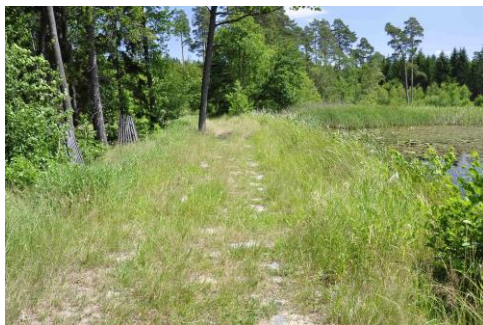
*Obr. 10 Příklad vhodného způsobu souladu opevnění bezpečnostního přelivu a okolního prostředí. Opevnění není 4 roky po výstavbě téměř patrné. Způsob provedení viz obr. 7 (foto autor)*

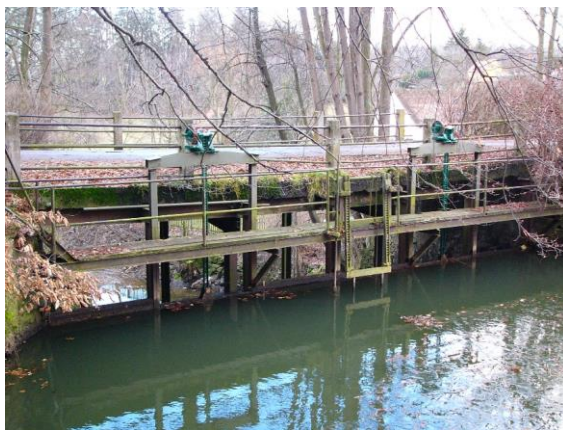
*Obr. 3 Převodové zdvihací mechanismy*

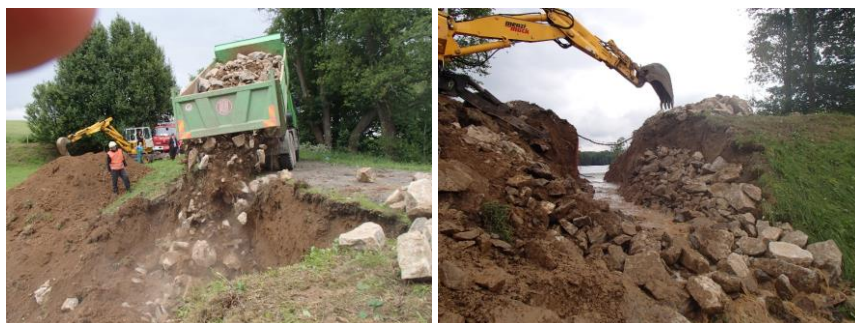
*Obr. 4 Budování nouzového přelivu při průchodu povodně*

V případě opatření při průchodu povodně a nekapacitního přelivu je možné pomoci okamžitým vybudováním nouzového přelivu buď překopem hráze ve vhodném místě, nebo vytvořením přelivu v rostlém terénu v zavázání hráze. Tato opatření prováděná při průchodu povodně vyžadují zabezpečení prokopávané oblasti hráze pomocí kamenného záhozu, který zajistí ochranu přelévaného svahu proti zpětné erozi. Je nutné nejprve zajistit tento materiál a mít k dispozici vhodnou techniku po celou dobu trvání povodně.

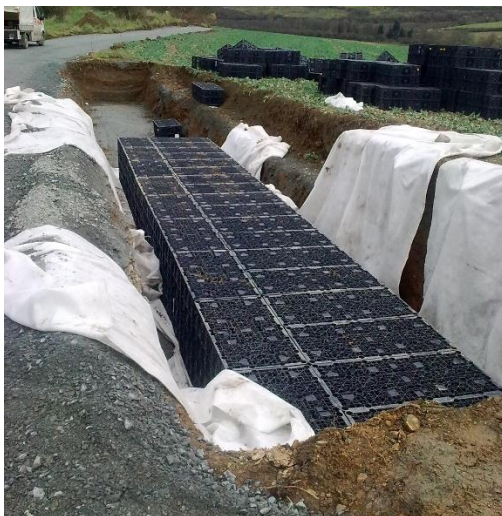
*Obr. 4 Vsařovací jáma s galeriemi a fólií před zasypáním*

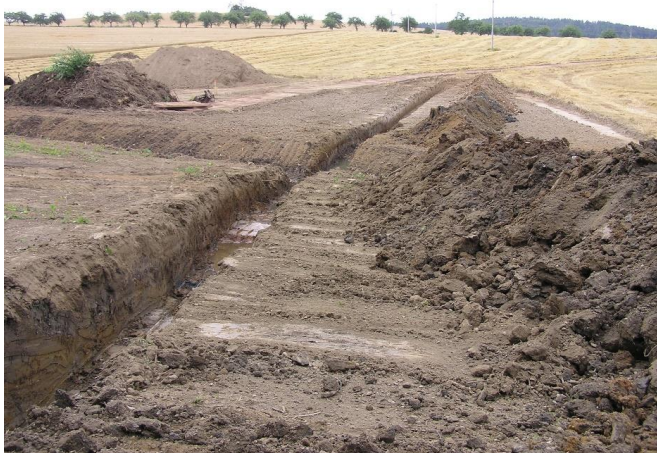
*Obr. 5 Výkop pro zavazovací ostruhu hráze a těsnící jádro hráze*

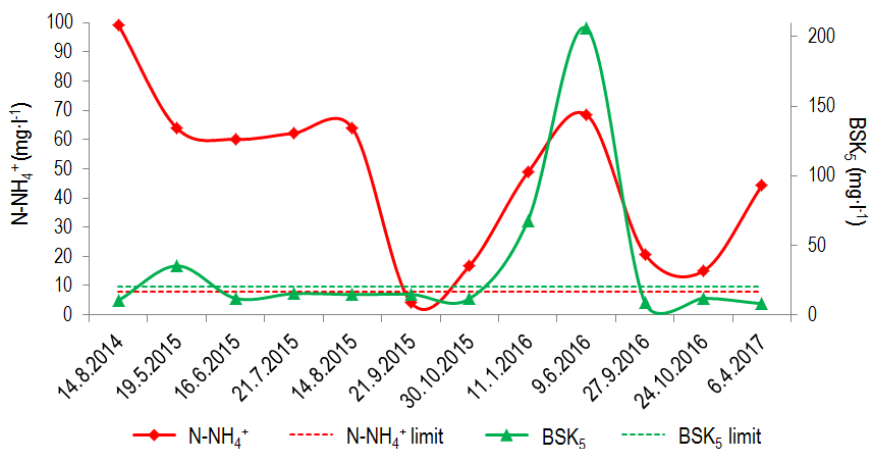
**Obr. 2** Grafické znázornění překračování maximálních hodnot povoleného znečištění ( $N-NH_4^+$ ,  $BSK_5$ ) vypouštěného z ČOV v Jabkenicích [10]

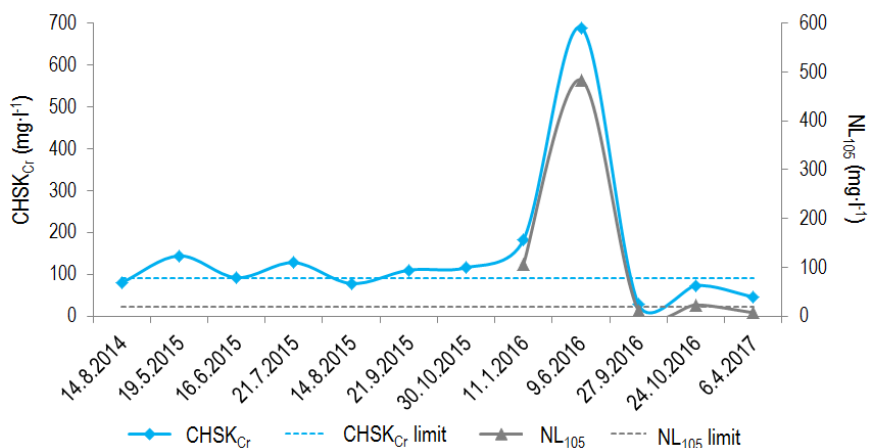
**Obr. 3** Grafické znázornění překračování maximálních hodnot povoleného znečištění ( $CHSK_{Cr}$ ,  $NL_{105}$ ) vypouštěného z ČOV v Jabkenicích [10]

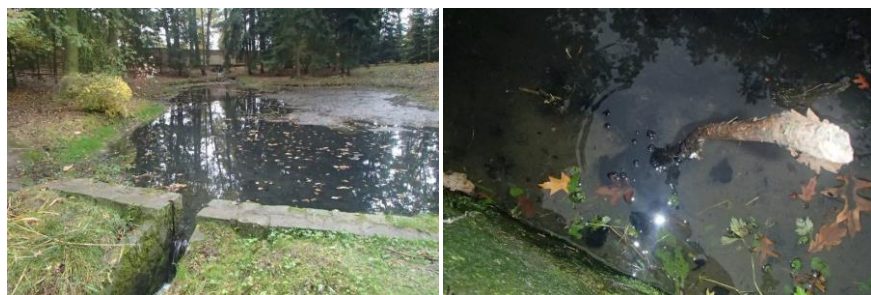
**Obr. 6** Retenční nádrž pod ČOV Jesenice v parku (říjen 2016) – celkový pohled (vlevo), anaerobie s bublinkami metanu (vpravo). Foto E. Maršálková

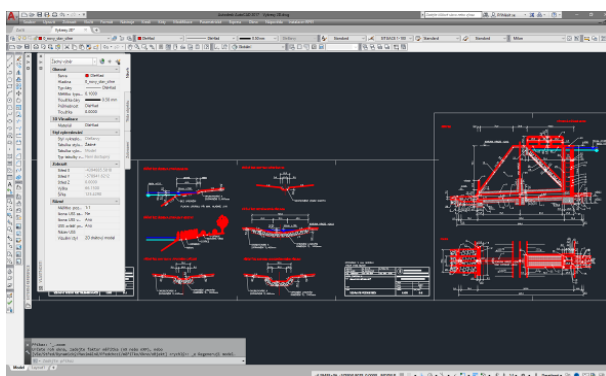
*Obr. 2 Tvorba 2D projektové dokumentace – detaily objektu*

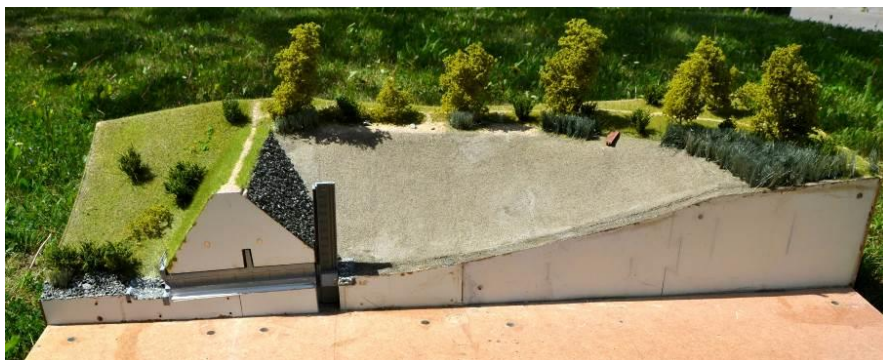
*Obr. 3 3D reálný model - podélný řez nádrží*

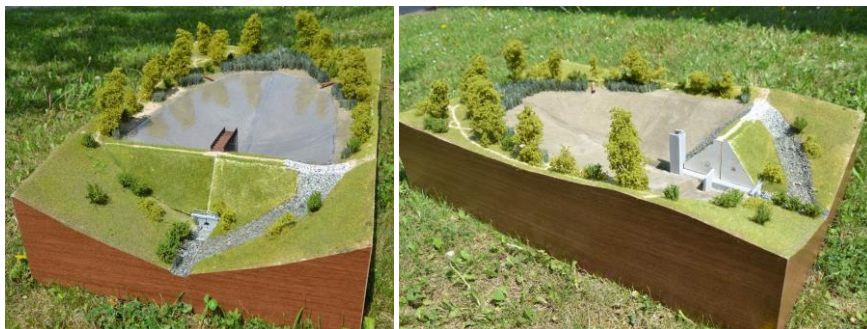
*Obr. 4 3D reálný model – celkový pohled (vlevo), příčný řez hrází a základová spára se zámkem (vpravo)*

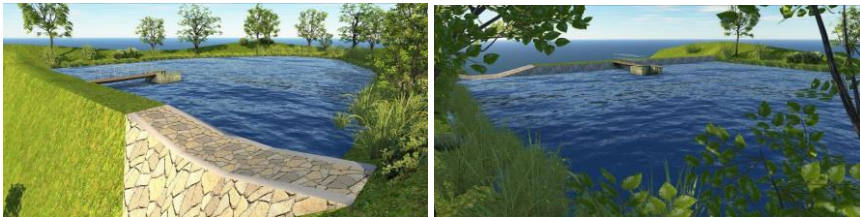
*Obr. 8 Vizualizace - pohled na bezpečnostní přeliv (vlevo) a na hráz (vpravo)*

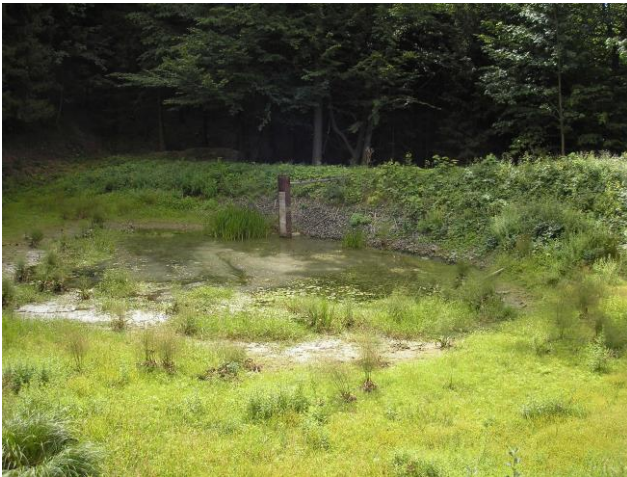
*Obr. 2 Pohled na návodní stranu hráze s ocelovou výpustí nádrže Bába (Marková 2017)*
